# לוד העתיקה

שימור חאן אל חילו  
ומסבנת אל פאר, 2013

דוח ביצוע על ידי אדריכל גיורא סולר  
מרץ 2014

העבודות בוצעו עבור עיריית לוד

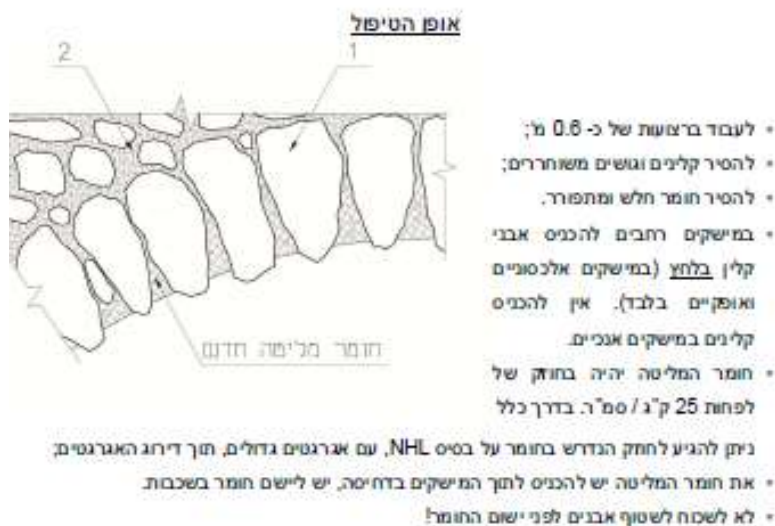
פרט למילוי משקים וייצוב קמרונות (על ידי מהנדסת ליליה סוחנוב)

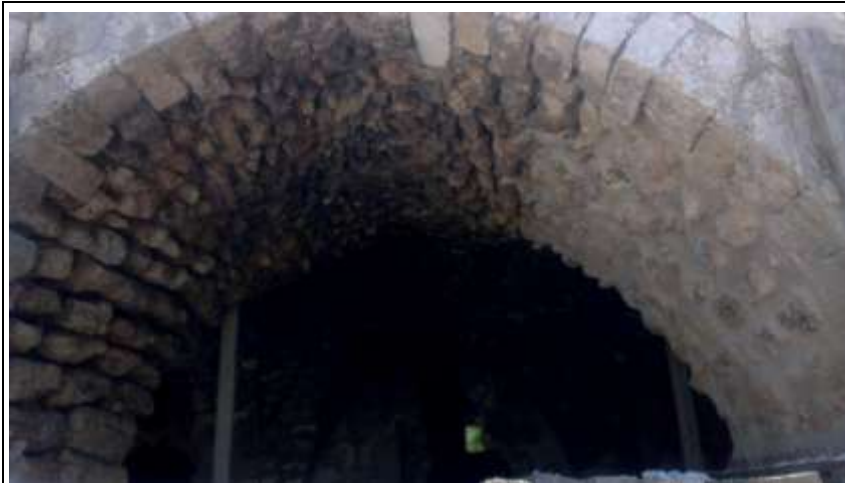
מילוי משקים עמוק: בחלק הימני אחרי ובשמאלי לפני

נעשה כיחול עמוק ומילוי מרווחים בין אבני קירות ובעיקר בין אבני הקמרונות. המילוי חיזק משמעותית את הקמרונות ואמור למנוע התמוטטויות בשנים הקרובות.

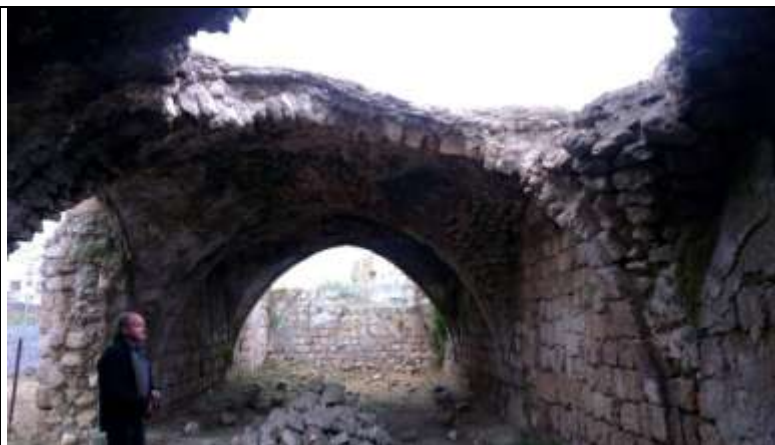
הכנת תבנית לשחזור קשת הקמרון

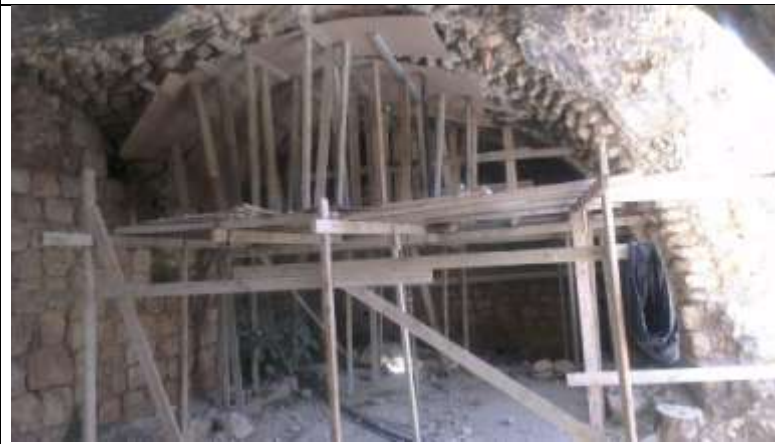
תבנית הקמרון המרכזי והקשת המרכזית  
המשוחזרת

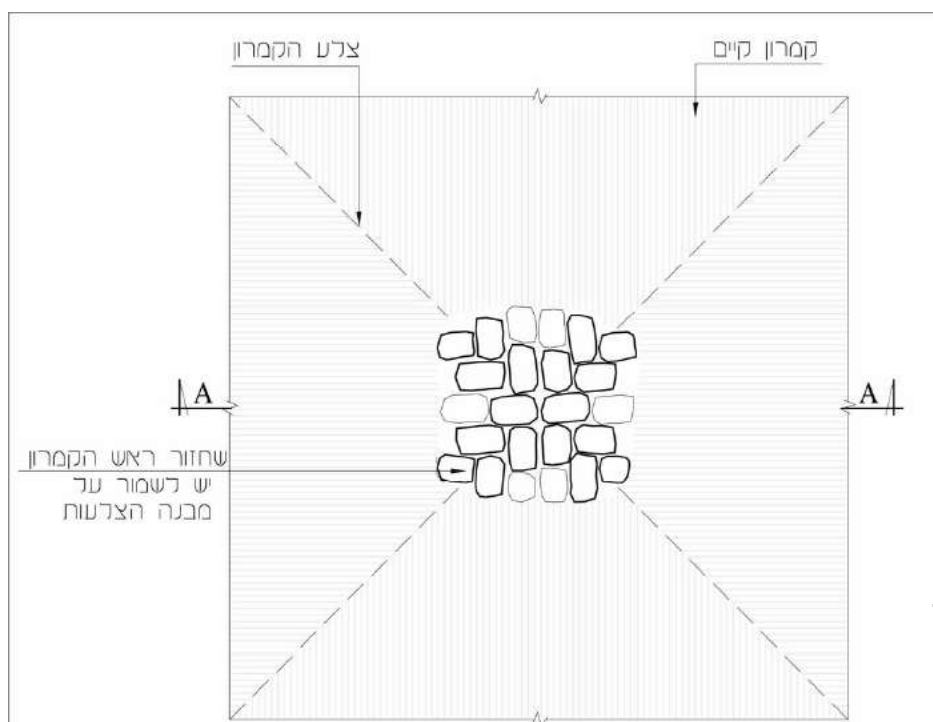
פרט לשחזור ראש קמרון שקרס (על ידי מהנדסת ליליה סוחנוב)

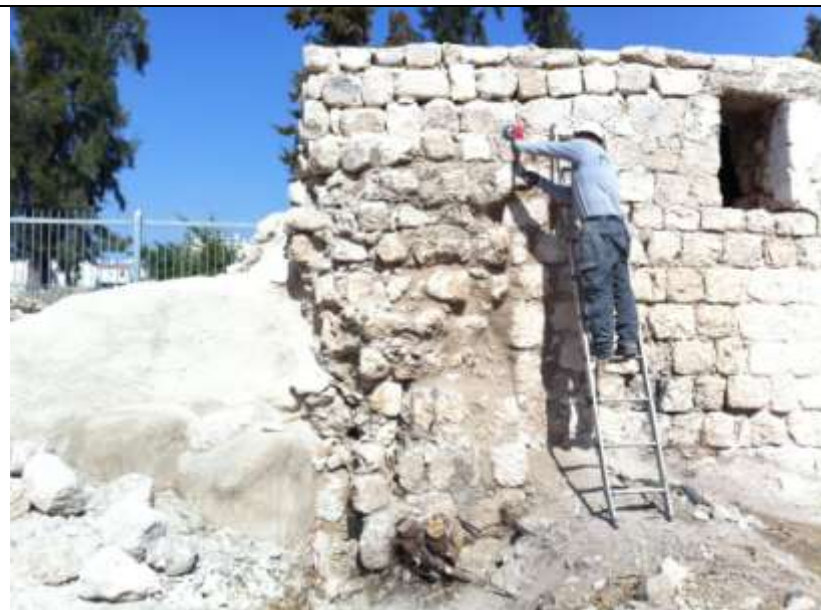
שיקום וחיזוק הבחן הדרומי-מערבי של האולם

בדרום-מערב האולם, מחוצה לו, הושארו תמיכות שכוללות שקי אדמה גדולים ואלו חוזקו בבניית אבן מחופה בטיח סיד. החלפת התמיכה הזאת בעתיד תתאפשר רק לאחר חשיפה נוספת של המבנים שהיו צמודים לחאן באזור זה. שחזור חלקי לפחות של המבנים הללו יספק את התמיכה הנדרשת לחלל האולם.

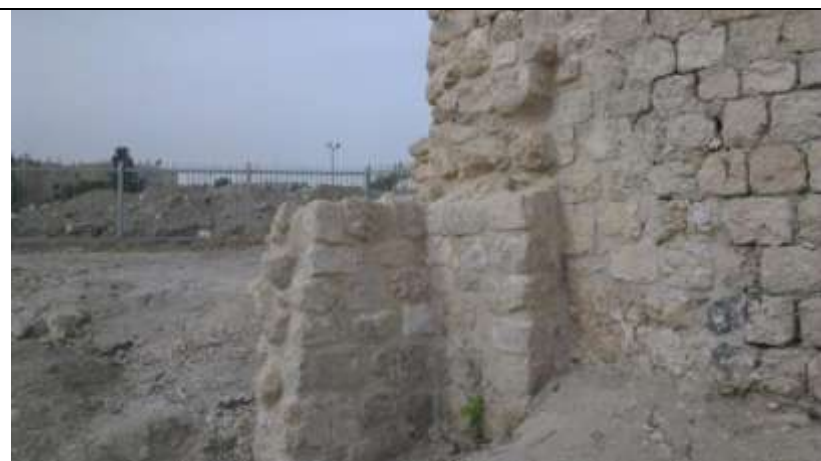
שחזור הבחן הדרומי-מערבי וקטע מהקיר המערבי לצורך  
תמיכת האולם

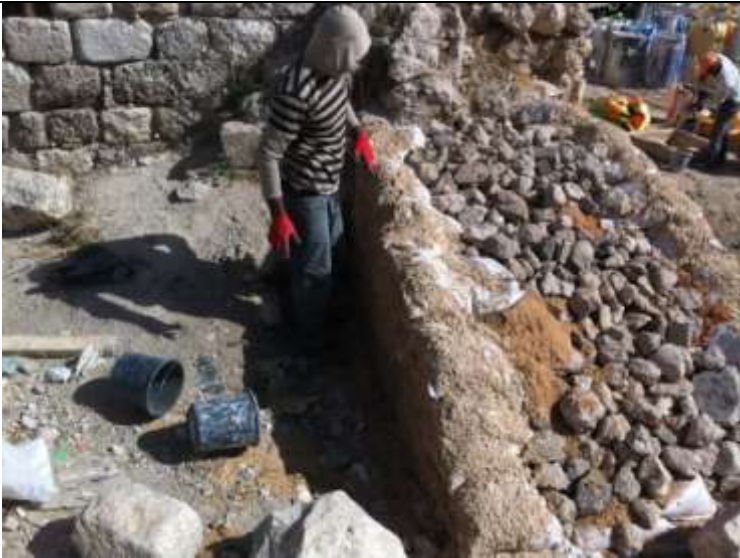
יצירת בחן זמני מאבני דבש בקיר המערבי של האולם

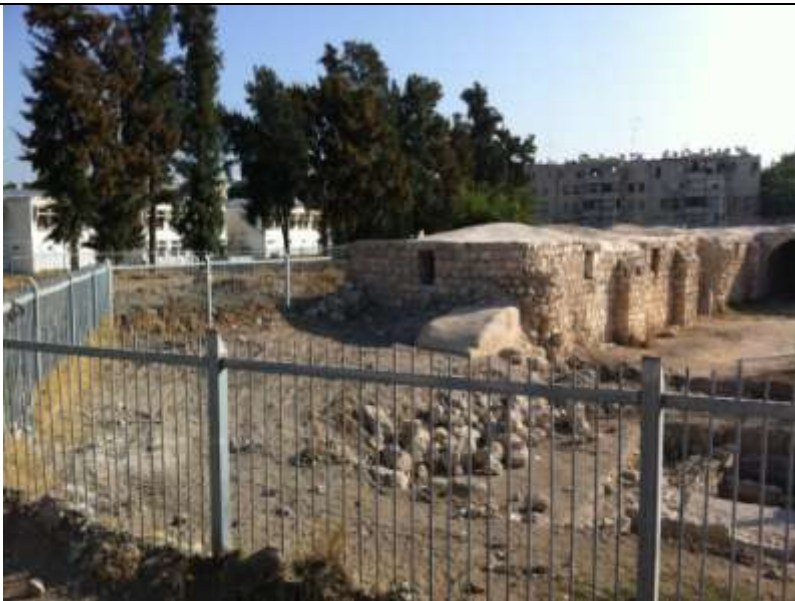
מראה כללי של האגף המערבי של האולם בגמר העבודות

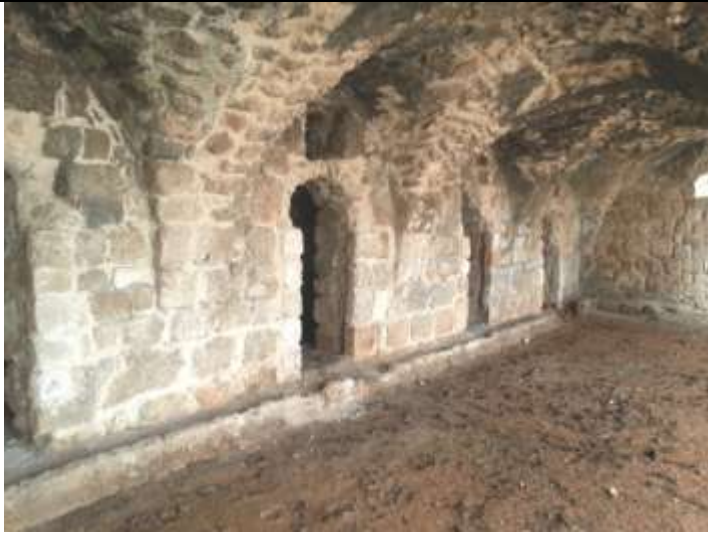
ולאחר העבודות

חדרים באגף המזרחי טופלו באמצעות כיחול עמוק והחזרת אבני פתחים. החזרת האבנים נועדה למנוע המשך התדרדרות והתחלה של יצירת חללים שימושיים שאף ניתנים לסגירה.

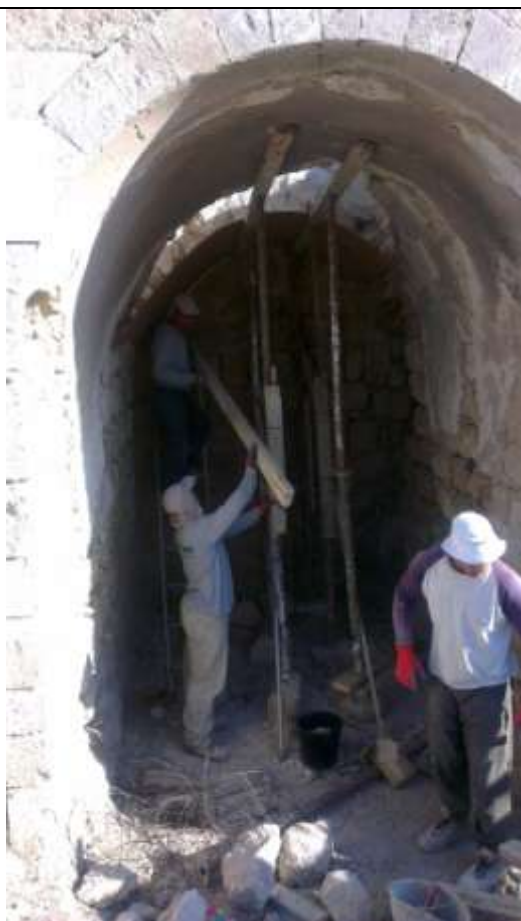
שחזור הקמרון בחנות השנייה ממערב לשער  
החאן

העבודה כללה חיזוקים והשלמות מקומיות של החנויות שפנו לרחוב הדרומי. מולאו סדקים עמוקים. בוצע שחזור של קמרון החנות השנייה ממערב לשער החאן והושקעה עבודה רבה בפינוי שפכים מכול החדרים המקורים, עד לחשיפת רצפת הבטון שלהם. השלבים הבאים יכללו השלמתם עד לקבלת חזית משוקמת מלאה, חלק חשוב של הפרויקט.

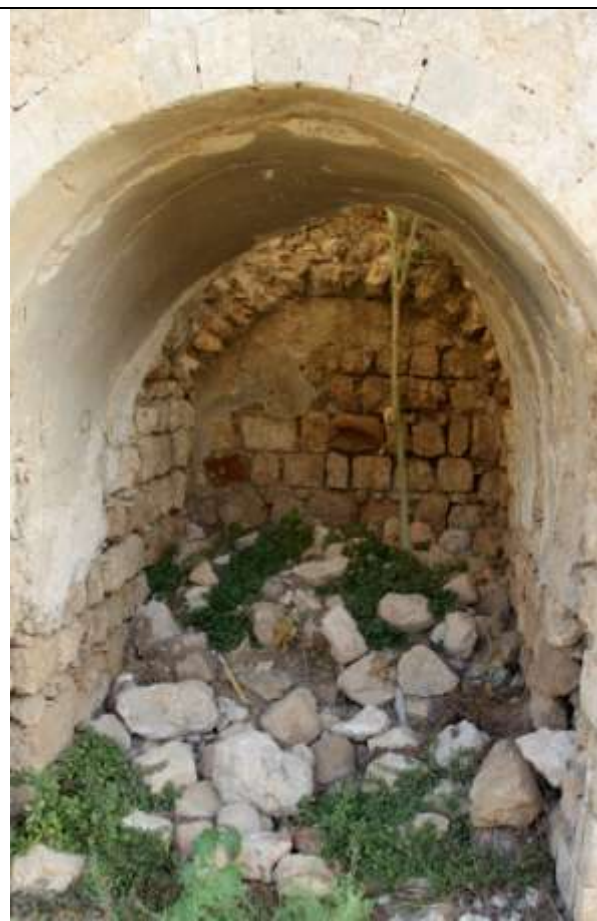
הקמרון בחנות השנייה ממערב לשער לפני  
העבודות

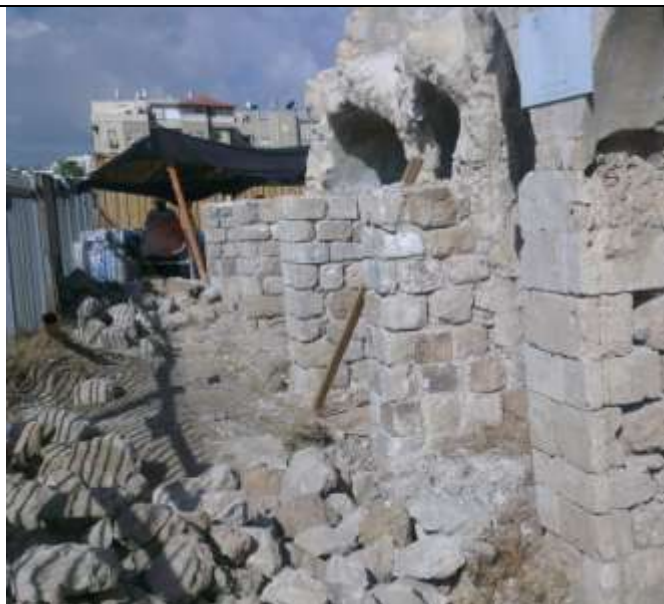
שחזור קירות בין החנויות הדרומיות

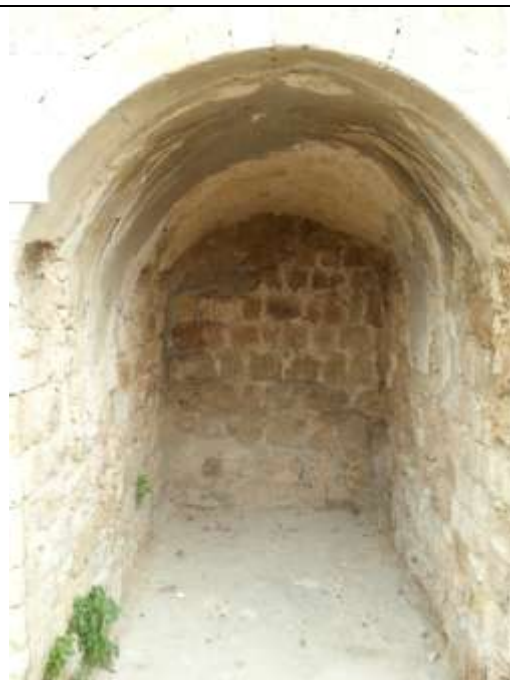
הקמרון בחנות השנייה לאחר העבודות

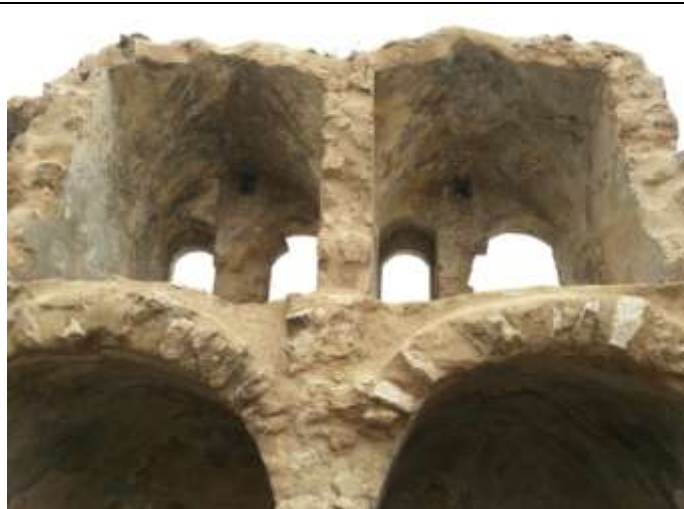
מילוי וייצוב ליבות וקירות בקומה השנייה

לראשונה טופלו שרידי החדרים של הקומה השנייה. אלה יושבים מעל החנויות שבאגף הדרומי של המתחם ונפגעו קשה כאשר כל האגף התמוטט חלקית. חוזקו קירות הקומה השנייה והחדרים נוקו ממפולות ופסולת. באחת הרצפות הושלם ותוקן חור גדול.

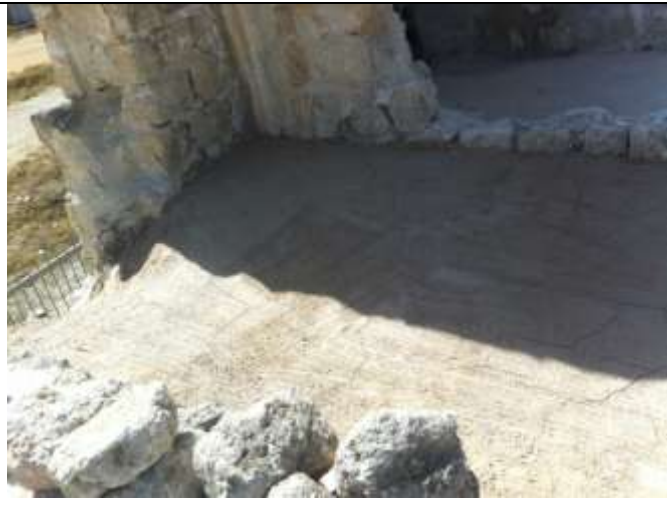
רצפת חדר בקומה השנייה לאחר ששוקמה

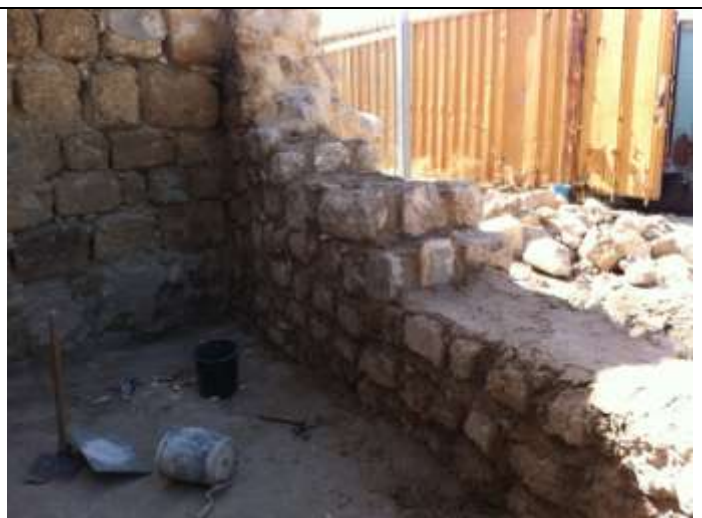
החדר המערבי לאחר שימור

נוקה עד הרצפה החדר הדרום-מערבי הקטן של המתחם, שהיה מלא בשפך ופסולת ומלבד קירותיו החיצוניים היווה את החלק הלא מוכר היחיד של החאן.

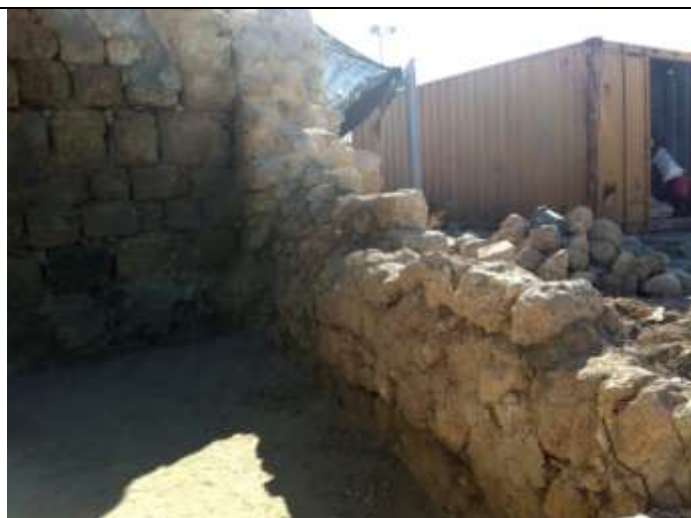
החדר המערבי באגף הדרומי לאחר חשיפתו ולפני שימור

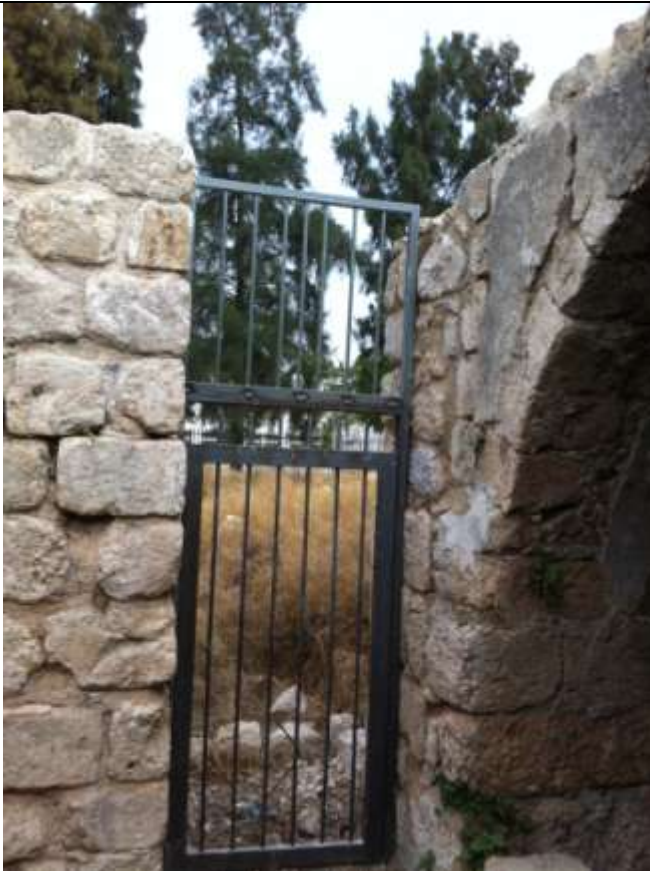
הגבהת השער והקיר הצמוד לו למניעת כניסה לחאן

הוגבה חלקו המזרחי הקיר הצפוני של המתחם, במקום בו יש שער כניסה מקורי. בשלב העבודות הקודם הותקן בפתח שער ברזל, אולם זה לא מנע כניסה לחאן. בשלב הנוכחי הוספו מוטות אנכיים מעל השער. אלה והגבהת הקיר אמורים להקשות על כניסה לא מבוקרת לחאן.

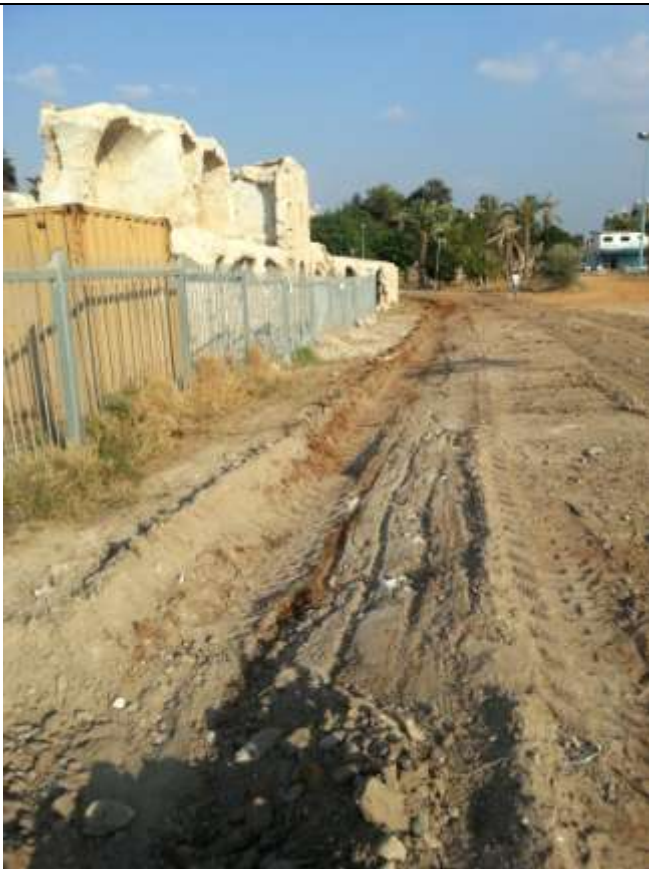
תעלת ניקוז מדרום לחאן

הריסת לוד ההיסטורית ופילוס שטח ההריסות, גרם להגבהת מפלס הקרקע מחוץ לחאן באופן משמעותי. כתוצאה מכך הפך החאן למקום הנמוך באזור, אליו זורמים מי נגר עילי (גשם). כדי להקטין משמעותית את נזקי הנגר בוצעו עבודות ניקוז היקפיות יסודיות, ע"י חפירת תעלה רחבה לאורך כל הקירות הצפוני והמזרחי של החאן, וכן בצמוד לגדר ממערב לחאן, תוך הרמת סוללת עפר במקביל לתעלה.

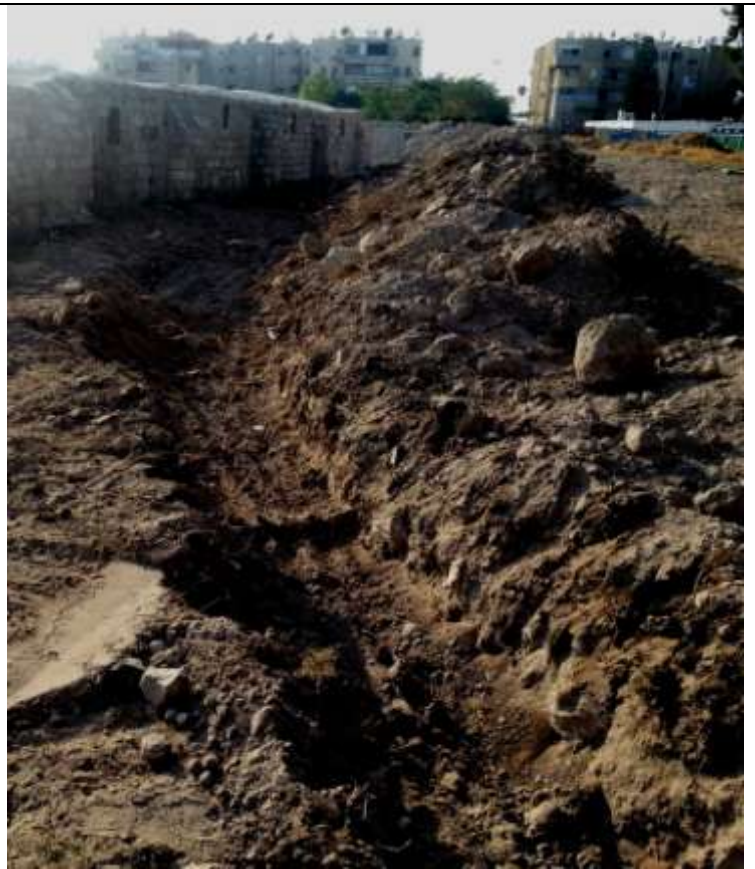
תעלת ניקוז מצפון לחאן, מבט ממזרח

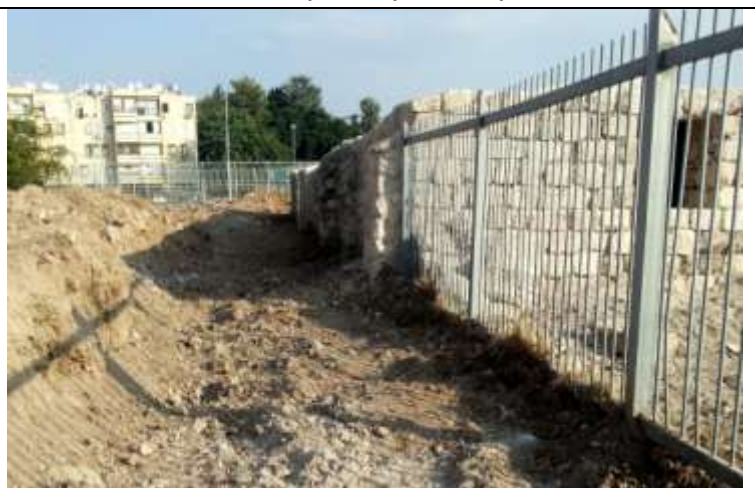
תעלת ניקוז מצפון לחאן, מבט ממערב

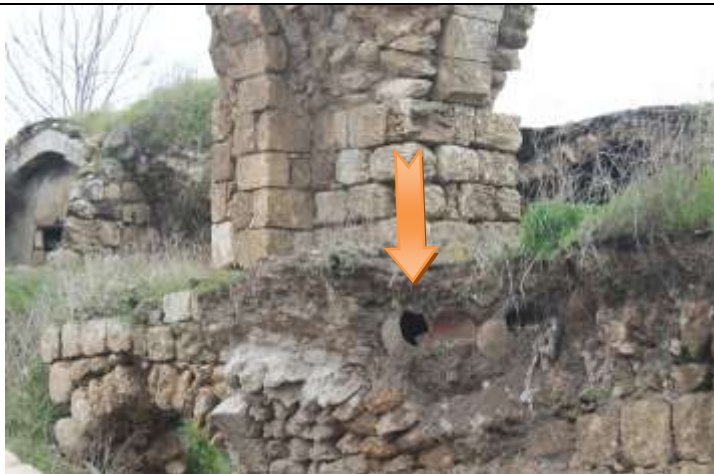
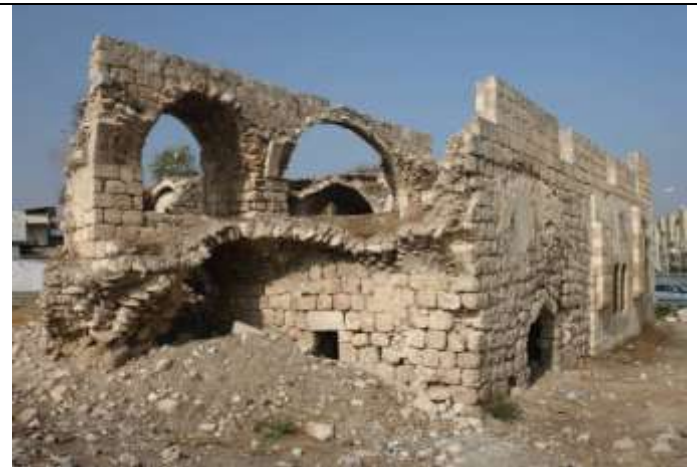
מראה כללי של המבנה וקנקנים רחבי גוף בליבת קמרון חשוף

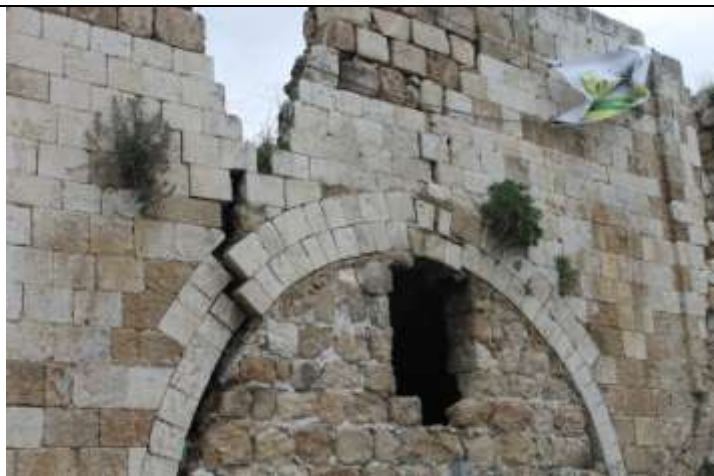
הסדק בקיר הצפוני לפני העבודות

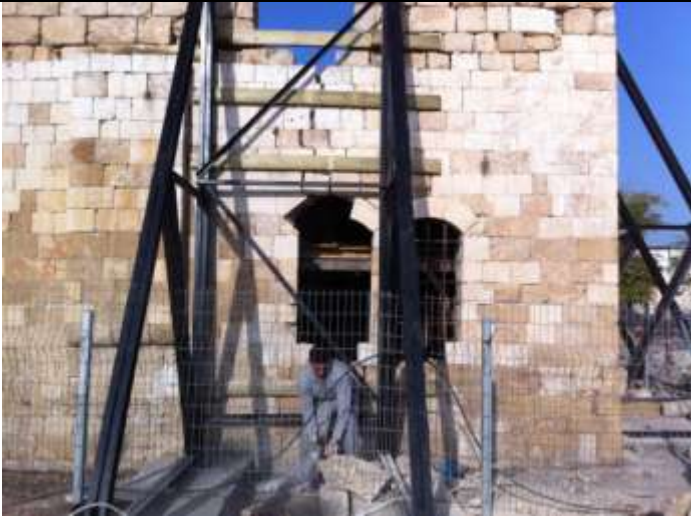
התמיכות בקיר המזרחי

תמיכת הפינה הצפון-מזרחית בעזרת קורות פלדה, על יסודות יצוקים. זו העבודה המאסיבית ביותר בשלב זה של הפרויקט והיא נועדה למנוע הרס בלתי הפיך של הפינה. בעתיד ניתן יהיה לשקול פתרונות קבע בלתי נראים תוך פינוי התמיכות.

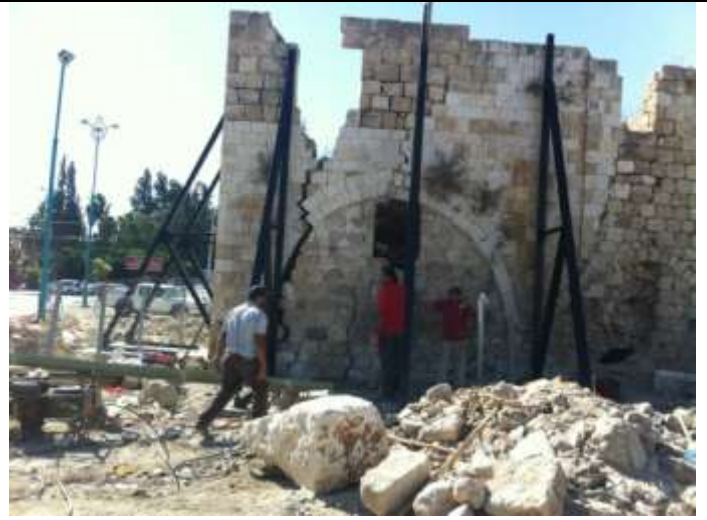
הצבת תמיכות בקיר הצפוני

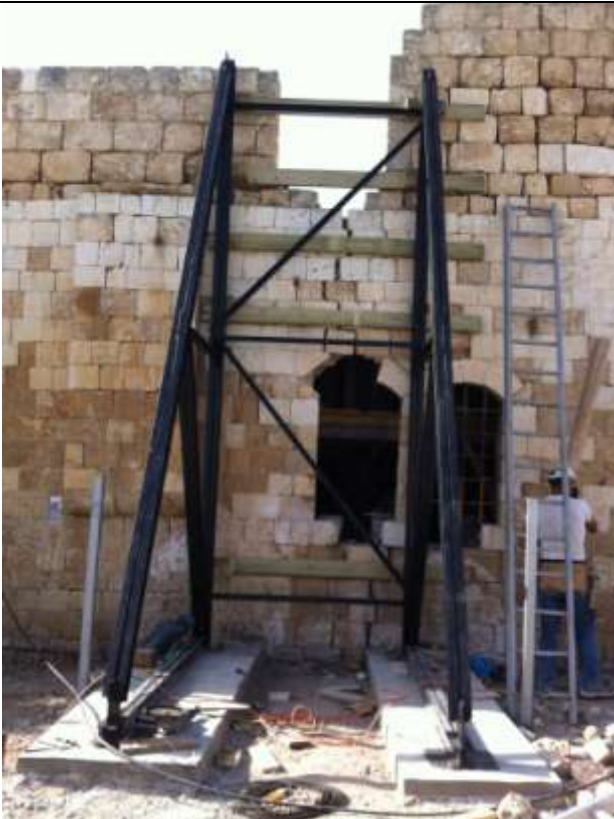
שילוב הקורות בקיר המזרחי

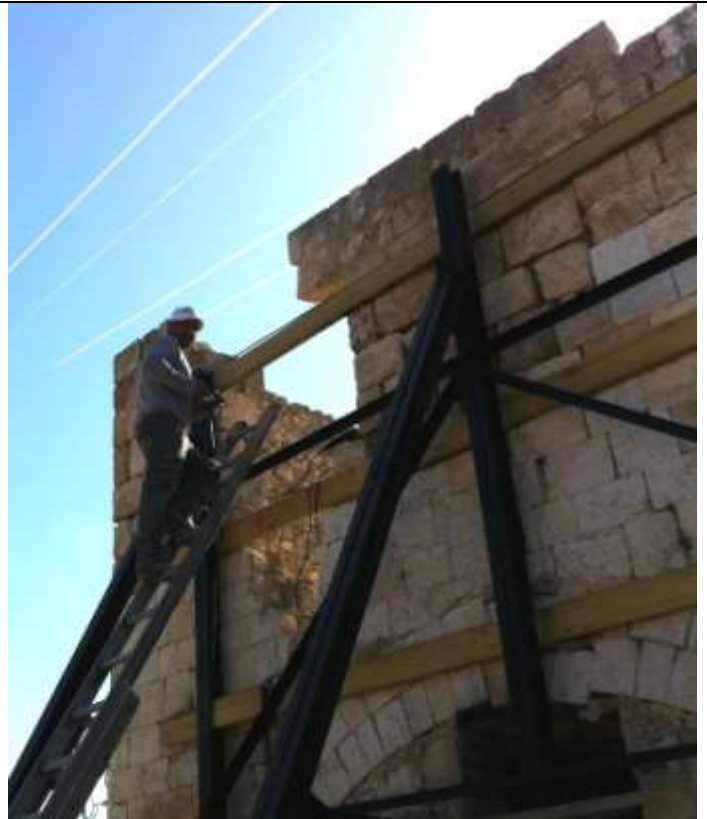
קורות רוחב משובצות בלחץ בין התמיכות לקיר הצפוני

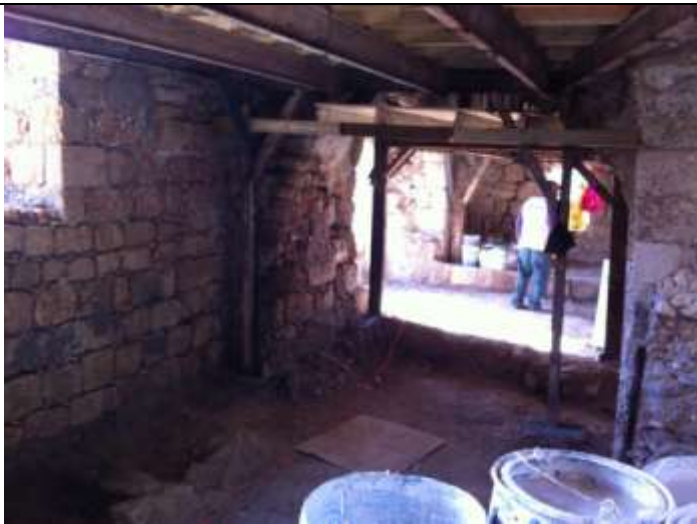
תמיכות זמניות באגף המזרחי, החלל המרכזי

ניקוי הסביבה הקרובה של הבניין ופינוי פסולת ושפכים מחלל קומת הקרקע של האגפים המזרחי והמערבי.  
 חפירה מינימאלית לגילוי הרצפה, כחלק מהניקיון.  
 תמיכה בעזרת פיגומי פלדה ועץ של תקרת האגף המזרחי, בין השאר כדי לאפשר עבודה בטוחה בשטח זה.

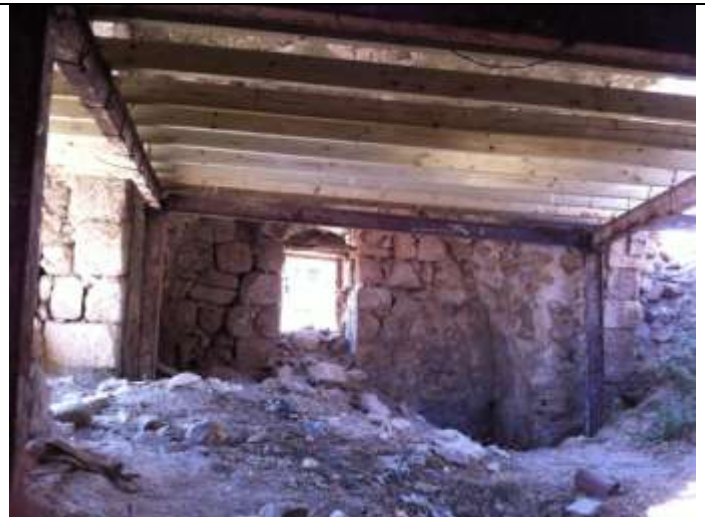
תמיכות זמניות באגף המזרחי, החלל הדרומי

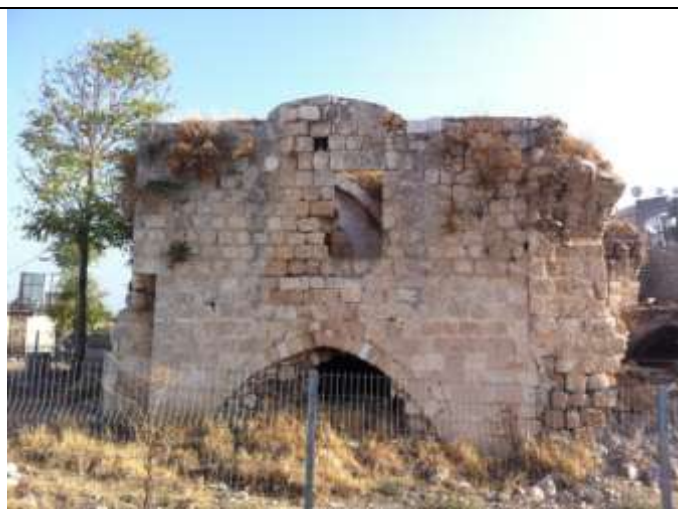
פתח הטאבון לפני העבודות

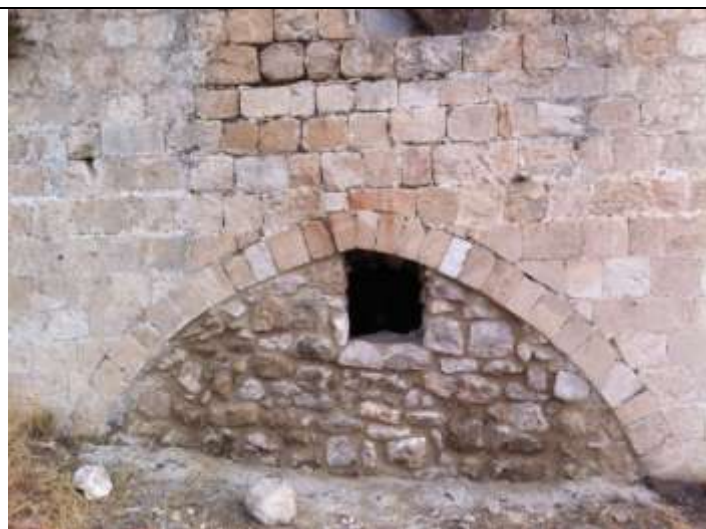
סגירת קשת בקיר הדרומי בחלל הטאבון

סגירה בבניית אבן של פתחים שונים בקומת הקרקע של הבניין.  
הסגירה נועדה הן לתמיכה והן למניעת כניסה למבנה.

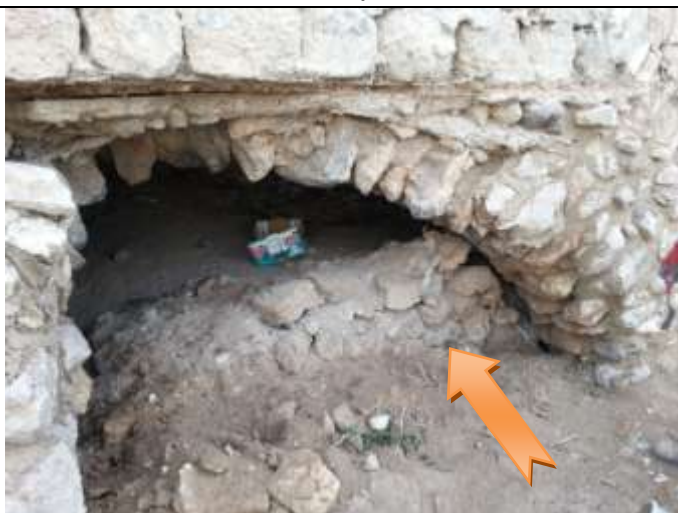
בסיס הקיר הסוגר לפני השחזור

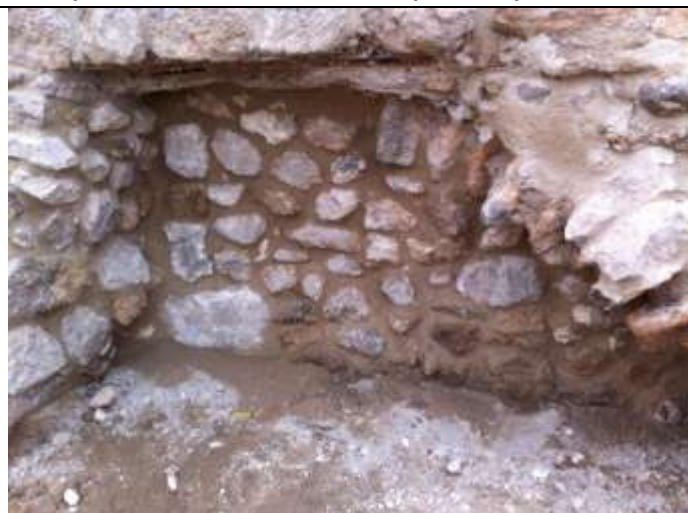
שחזור קיר סוגר של פתח בקיר הצפוני של  
המסבנה

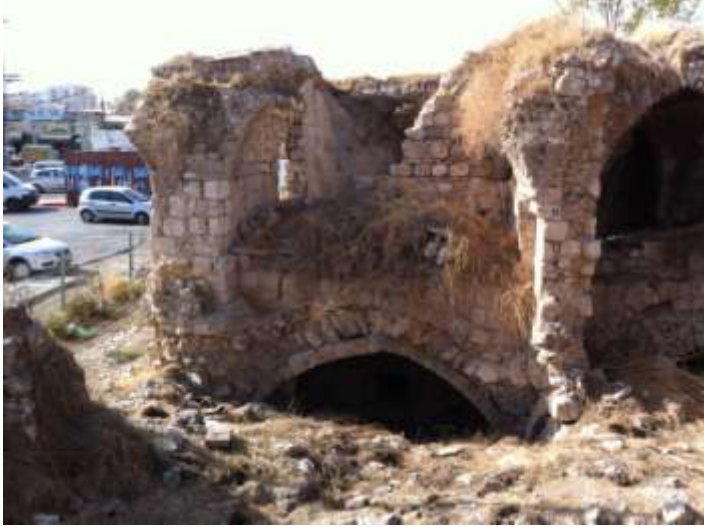
כמות אדירה של מפולות על רצפות הקומה השנייה

ניקוי גגות ורצפות של המפלס העליון.  
ממפלס זה הוסרו מפולות בנפח משמעותי, אשר הכבידו על קמרונות קומת  
הקרקע.

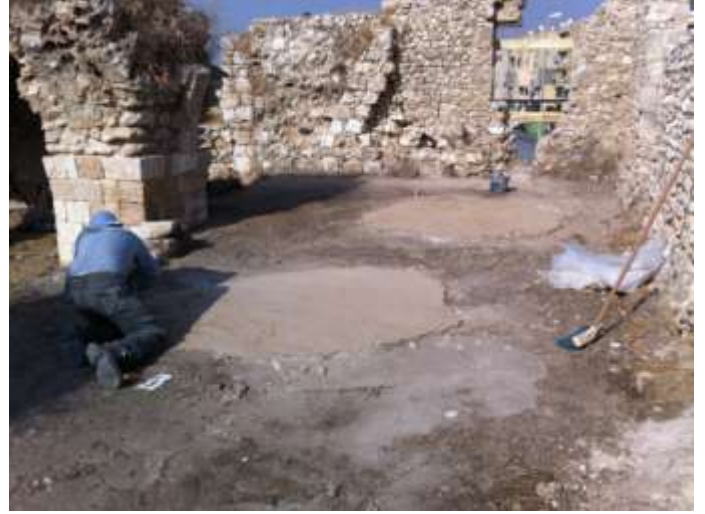
שיקום רצפה בקומה העליונה לאחר ניקוי שפכים  
ושחזור

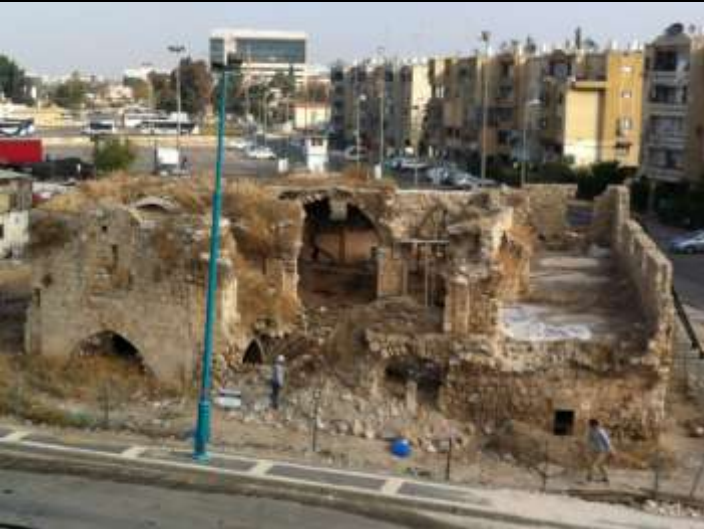
מבט מדרום לאחר הטיפול באגף המזרחי של  
הקומה השנייה

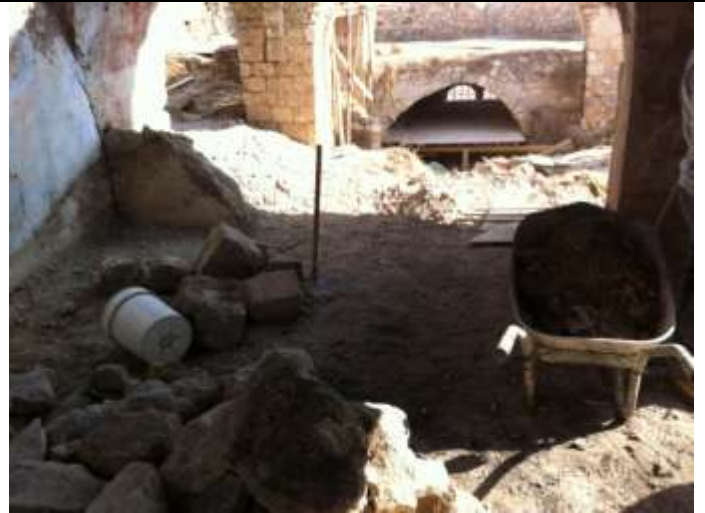
פינוי מפולות מהקומה השנייה עד לחשיפת  
רצפות החדרים

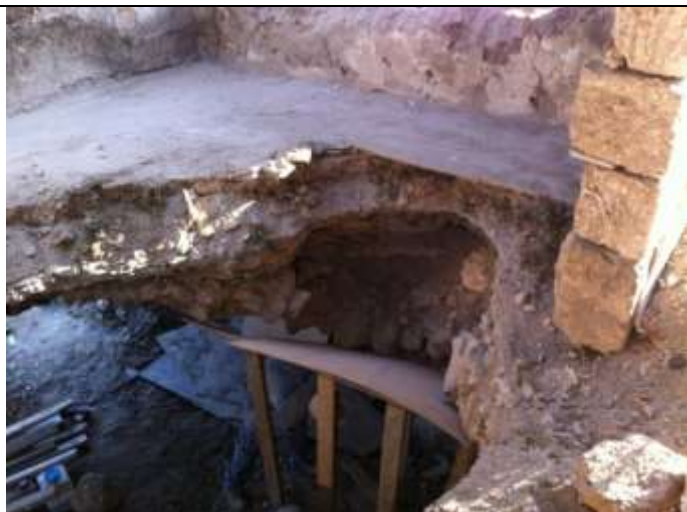
תחילת הקמת תבנית לקמרון הצפוני-מערבי

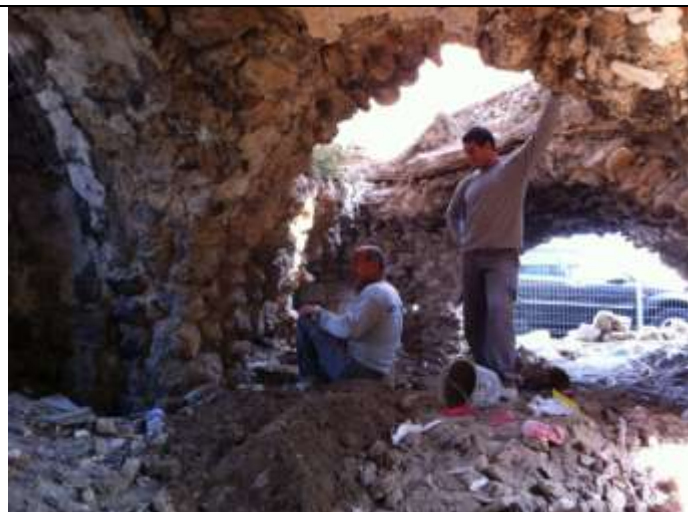
ייצוב אומנות לפני תחילת שחזור הקמרון הצפוני-מערבי

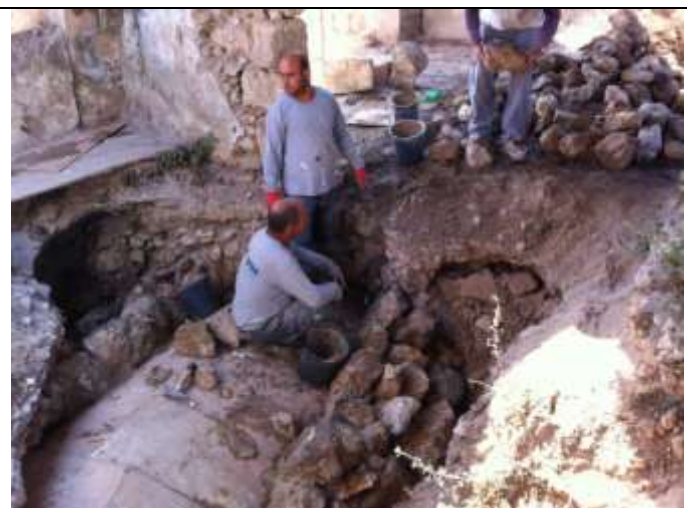
תחילת שחזור הקמרון הצפוני-מערבי

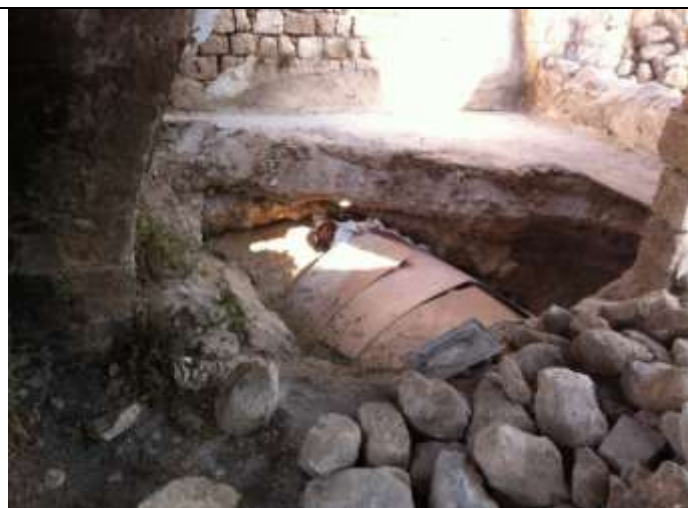
התבנית לקמרון הצפוני-מערבי

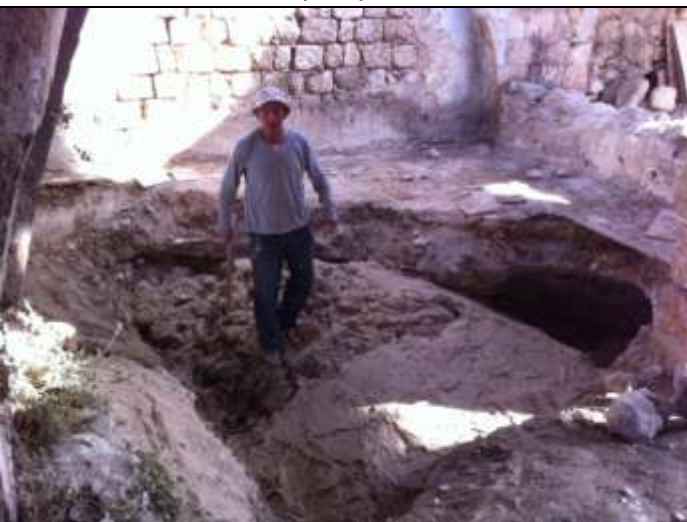
גמר שחזור הקמרון לפני מילוי מפלס הרצפה

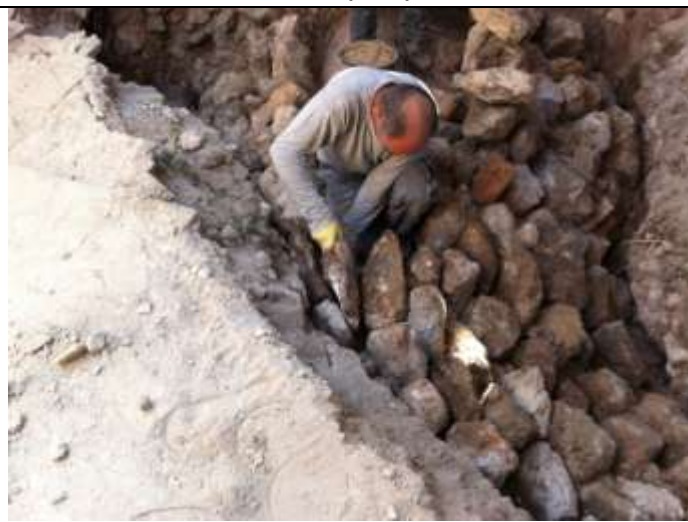
שימוש באבנים אנכיות לשחזור הקמרון

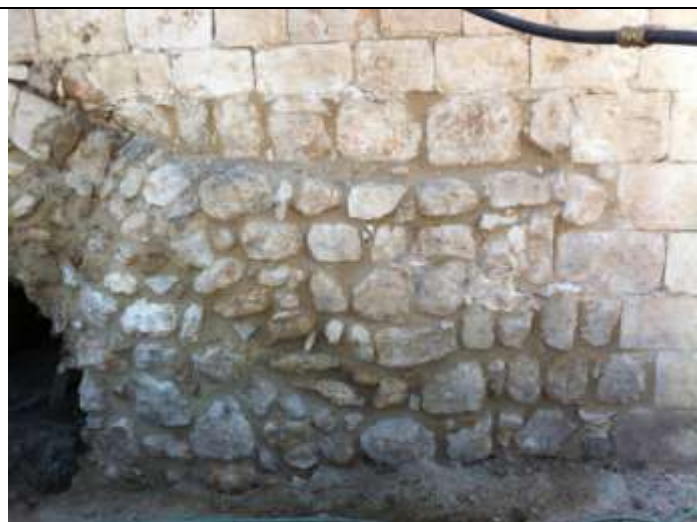
מראה הקיר הצפוני לאחר מילוי המרווחים

השלמת ראשי קירות וגדמים של קמרונות שהתמוטטו, כולל פינוי צמחיה ומילוי מרווחים בין אבני הבניה.

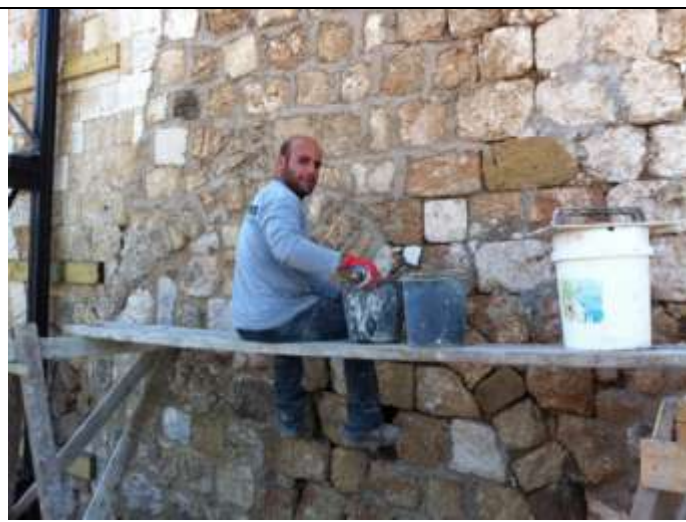
מילוי מרווחים בין אבני הבניה

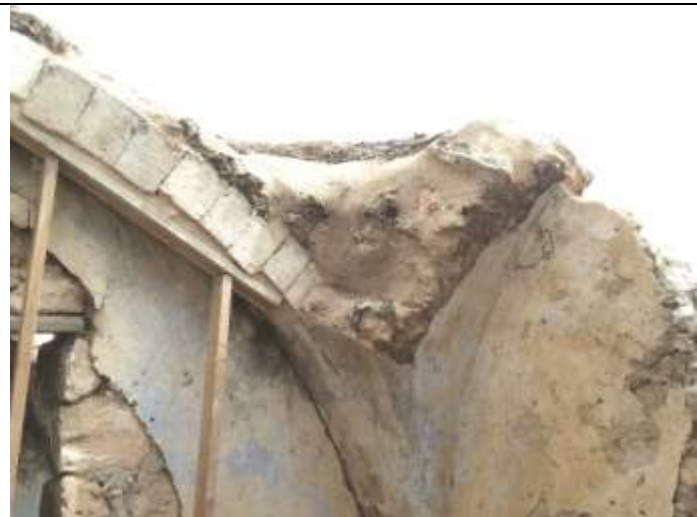
תמיכת הקשת מילוי וייצוב הליבה לאחר העבודות

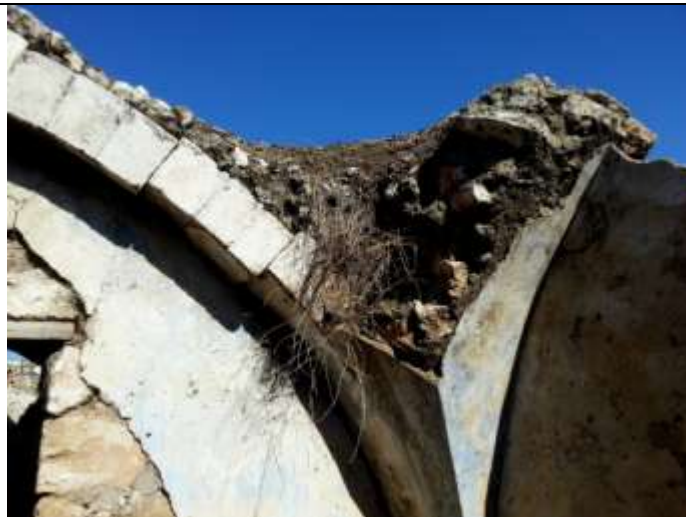
ליבת קמרון חשופה לפני ביצוע העבודות

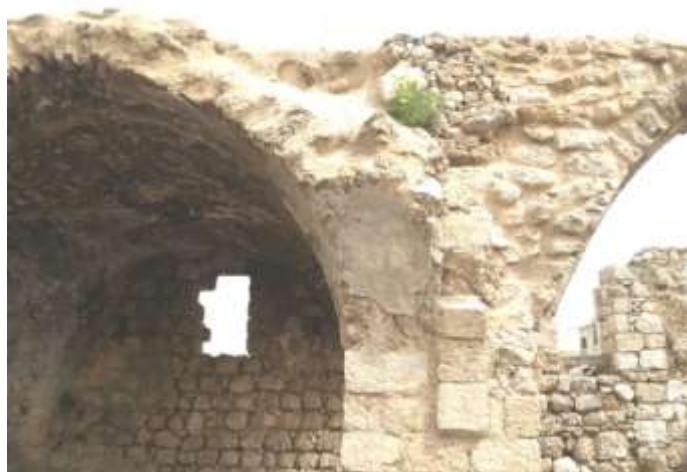
ליבת הקמרון לאחר ביצוע העבודות

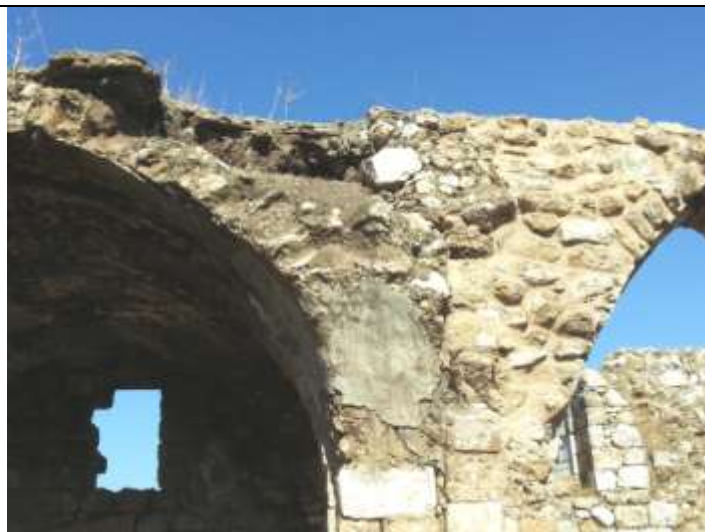
ליבה חשופה של בסיס קמרון לפני מילוי וייצוב

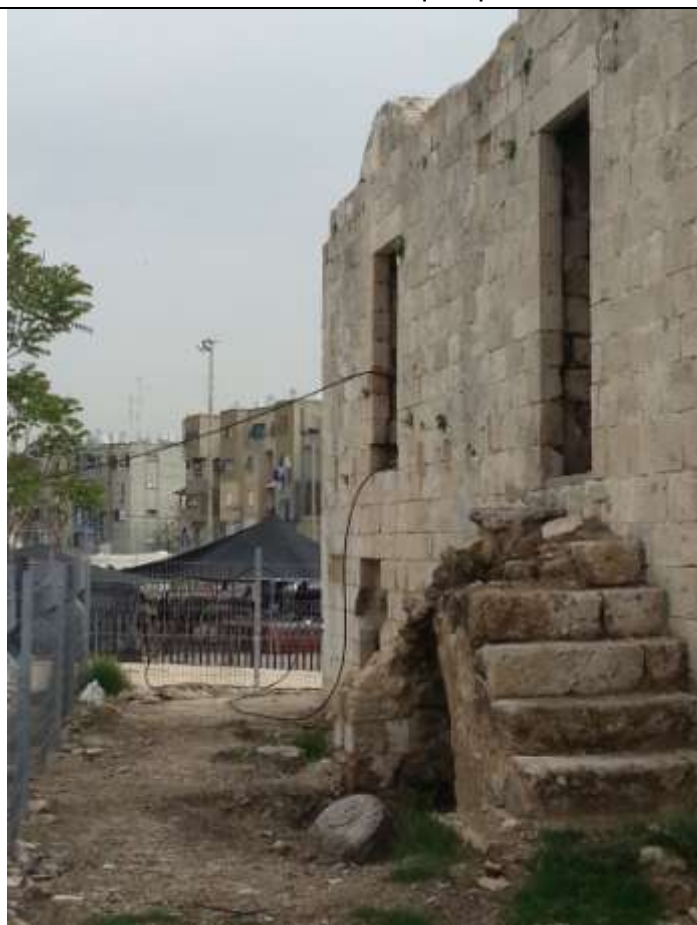
הקיר המערבי לאחר ביצוע העבודות

פילוס חלקי של המילוי במרכז המבנה. חלק זה מלא במפולות של הקומה העליונה ולא ניתן לטפל בו בלי פינוי זהיר של המפולות. כל הקירות החיצוניים של המבנה נוקו לחלוטין מצמחיה. בוצעו השלמות בניה בכל מקום בו היו פערים בבניה. מולאו משקים בין האבנים ובכך, בנוסף לחיזוק המבנה, שופרה משמעותית חזותו החיצונית. עץ שצמח בצמוד לקיר המערבי של המבנה הוסר מכיוון שהוא גרם נזק למבנה.

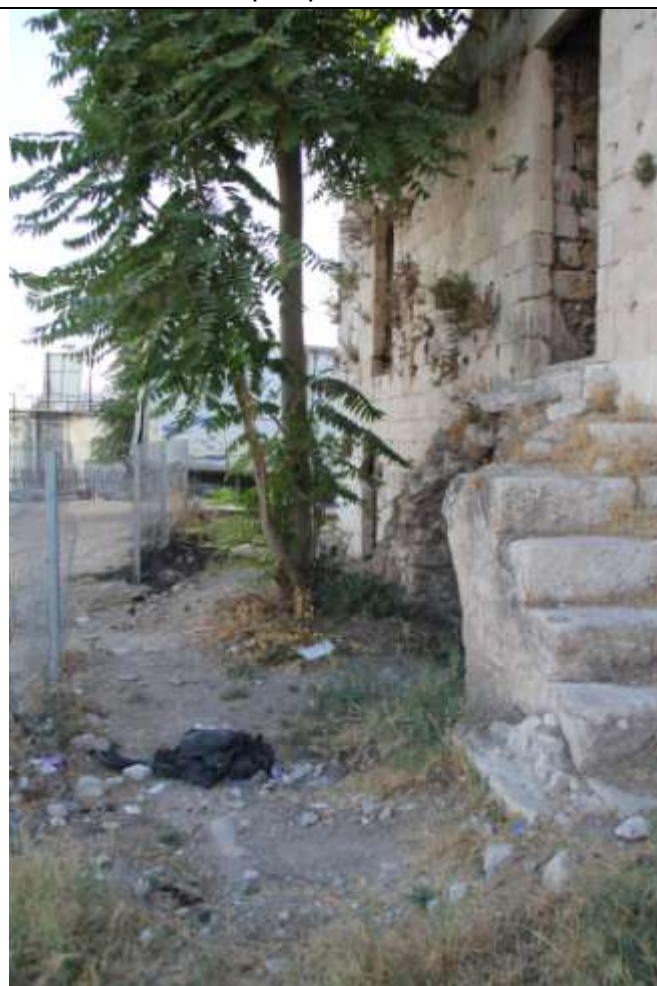
העץ והצמחייה על הקיר המערבי
