# לוד העתיקה

שימור חאן אל חילו  
ומסבנת אל פאר, 2013

דוח ביצוע על ידי אדריכל גיורא סולר  
מרץ 2014

העבודות בוצעו עבור עיריית לוד

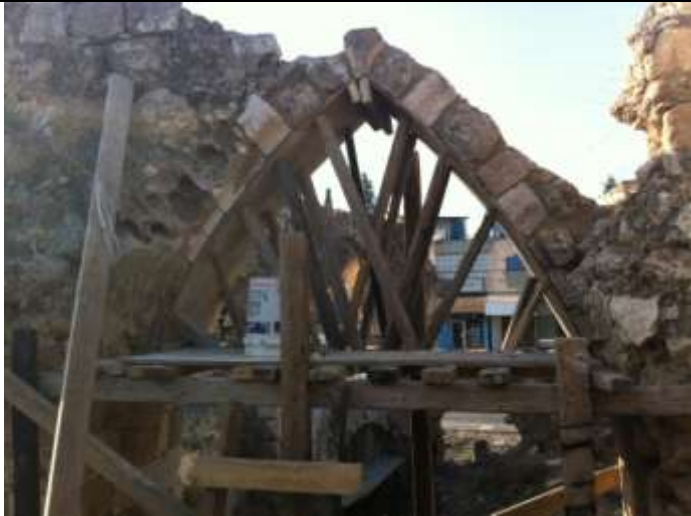
התבנית לשחזור הקשת ועליה אבני הקשת

שחזור קשת מחודדת בקומה העליונה.  
שני צידי הקשת המקוריים היו קיימים אך בסכנה מתמדת של התמוטטות.  
ההשלמה מבטיחה את יציבות הקשת.

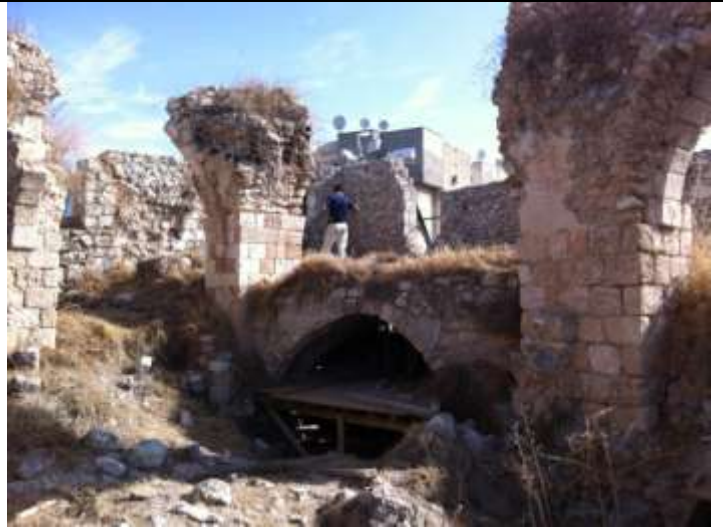
הקשת המחודדת לפני שחזור

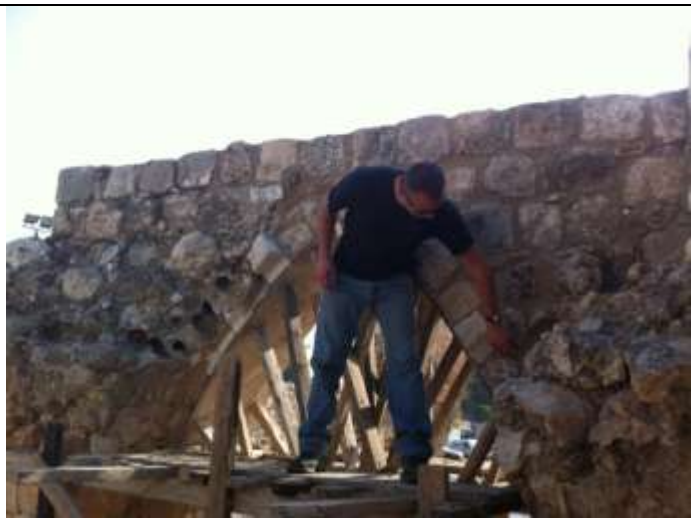
מבט על הקשת המחודדת מצפון-מערב

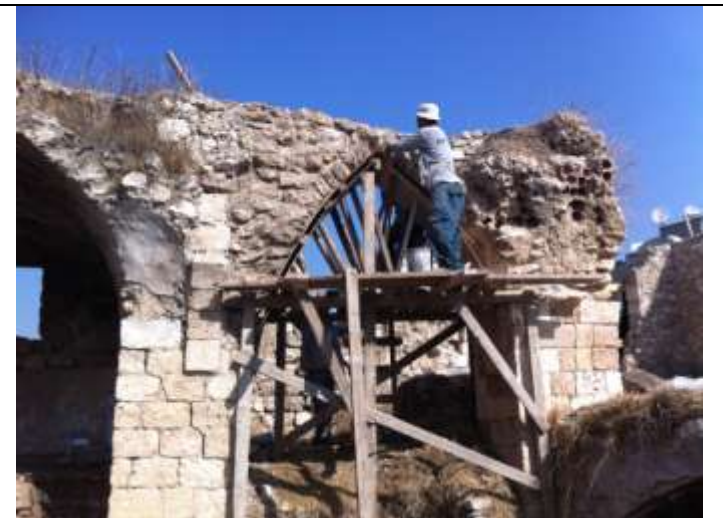
השלמת בנייה לצד הקשת המחודדת

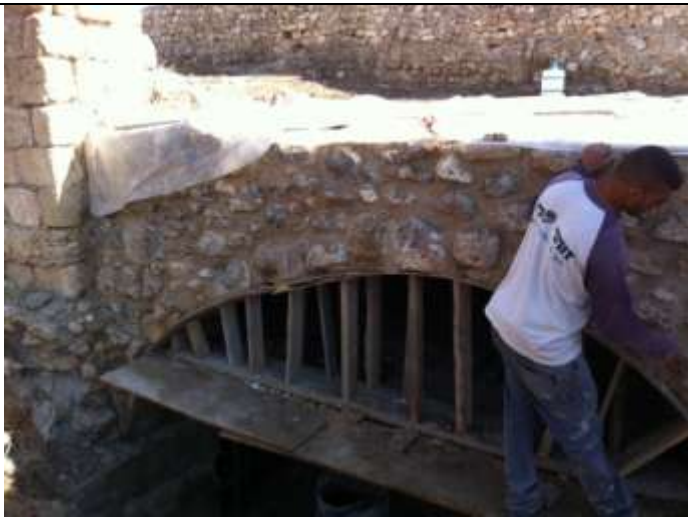
שחזור הקשת התחתונה עליה הוצבה קשת המתכת

תמיכה של קשת גדולה בקומה העליונה של האגף המזרחי. הקשת היא שריד אחרון למערכת הקרוי של הקומה ונותרה לעמוד כאשר הקמרונות עצמם התמוטטו. לצורך ביצוע התמיכה נדרש שחזור חלקי של הקמרון מתחת לקשת, ליצירת משטח להעמדת תבנית פלדה קבועה. הקשת הושלמה, תוקנה ונתמכה בקשת פלדה. השלמות אבן עתידיות עשויות לאפשר הסרת התמיכה, אולם איכותה ההנדסית והאדריכלית יכולה גם להצביע על כיוון עתידי של השלמות חלקו העליון של המבנה כולו, תוך שילוב אלמנטים קונסטרוקטיביים נוספים של פלדה.

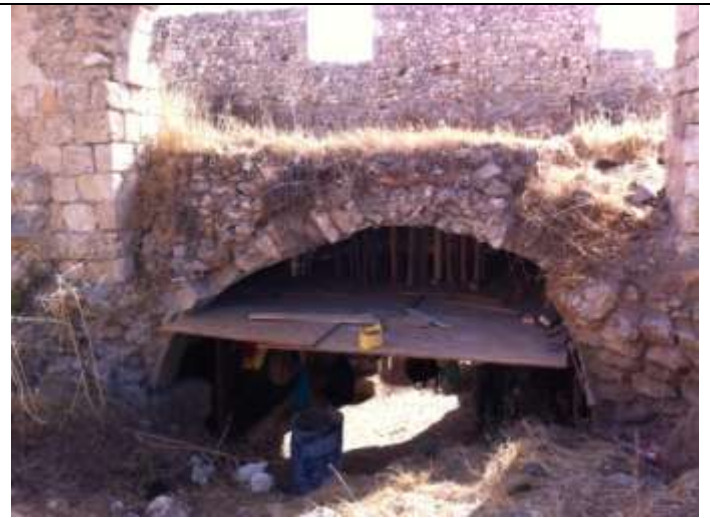
הכנת תבנית לשחזור הקשת התחתונה באגף הדרומי-מזרחי

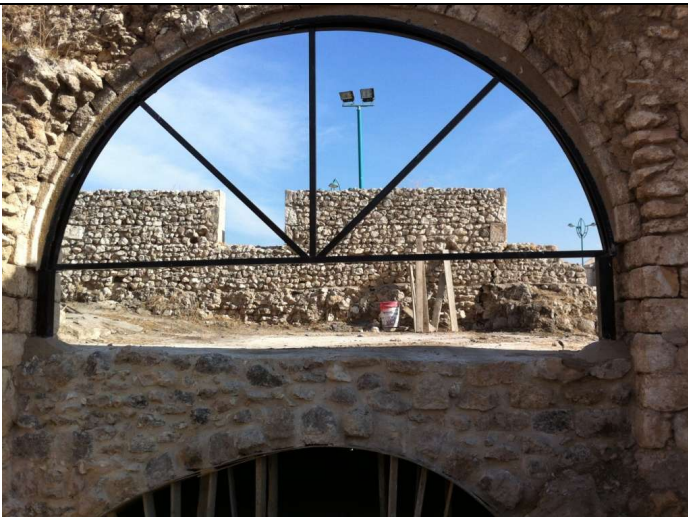
מילוי המרווחים בין התמיכה לקשת האבן וייצוב בסיסי התמיכה

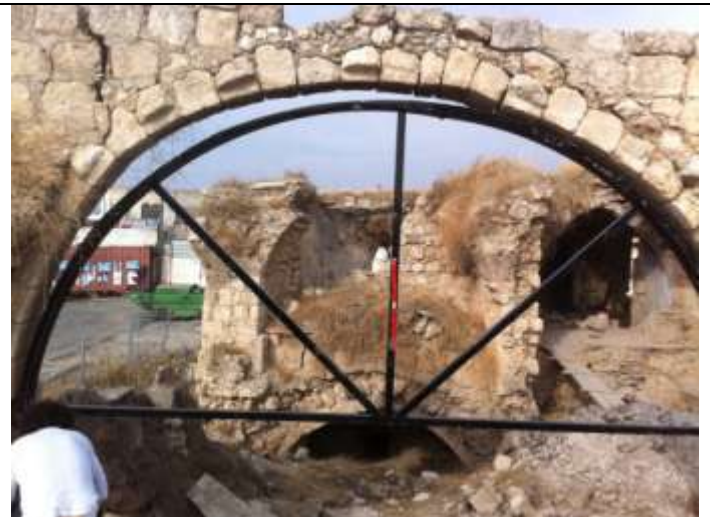
הצבת קשת המתכת התומכת את קשת האבן
