דוח ביצוע עבודות שימור בחאן ח'ילו בלוד

אפריל מאי 2011

יסודות – שימור ושיחזור היסטורי וארכיאולוגי

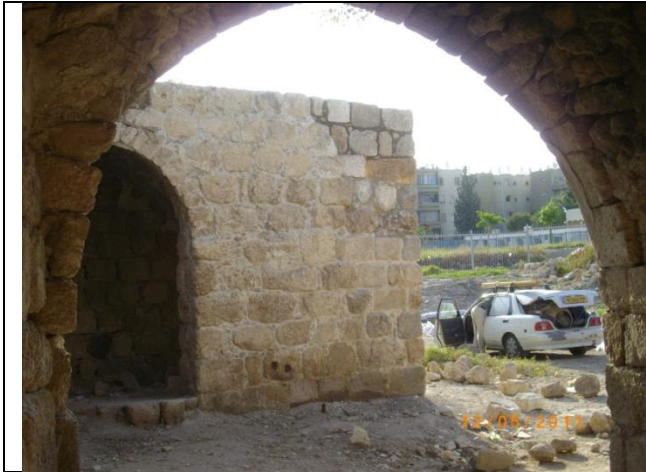
הקיר לאחר השחזור וללא התמיכה

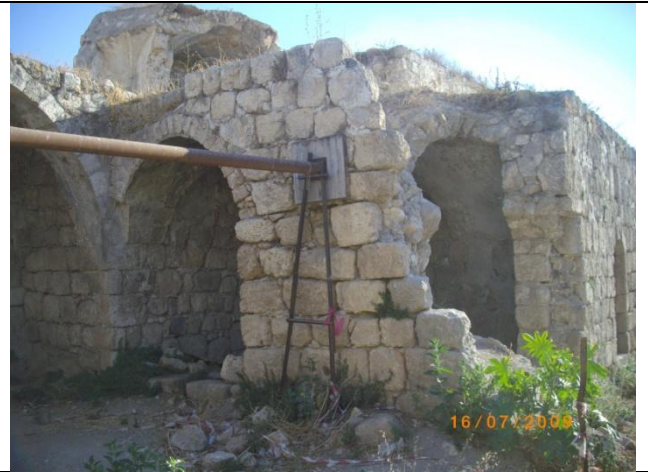
האגף הדרומי של חאן חילו נמצא במצב השתמרות קשה מזה עשרות שנים. בשנת 1991 בוצעו במקום עבודות בסיסיות ובמסגרתן הוצבה קורת מתכת מעל מסדרון הכניסה של החאן במגמה למנוע קריסה של קיר החדר המזרחי באגף הדרומי. התמיכה הישנה כבר מזמן אינה תומכת בקיר והיה חשש לקריסתו ואגב כך סיכון רב לשהים בחאן. במצב זה לא ניתן היה לנהל את פרויקט החפירות הקהילתיות המתבצע בשנים האחרונות בחאן.

הקיר הפונה למסדרון הכניסה והתמיכה הישנה
