12.08.12

חוות דעת הנדסית בנושא: עבודות הצלה בחאן לוד – עבודות 2012

הסרת סכנה בכניסה לחאן

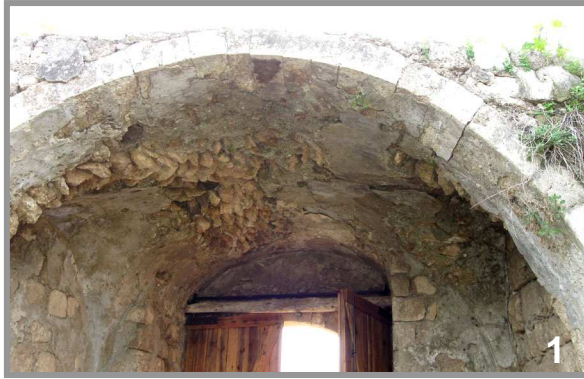
בתמונה 1: קמרון צלב בחלל הכניסה לחאן.
מראה כללי
בתמונה 2: קמרון צלב בחלל הכניסה לחאן.
אופן בניית הקמרון מאבני גוויל.

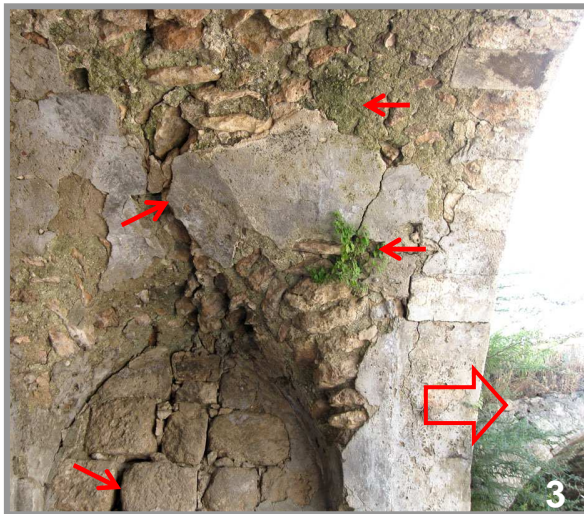
- בקמרון קיימים סדקים חמורים, במיוחד בחלקו הצפון מערבי. הסדקים הם תוצאת הנטייה והשקיע של האומנה הצפון מערבית, כנראה בעקבות התפוצצות החאן בעבר. הצורה הגיאומטרית של הקמרון עדיין יציבה למרות הדפורמציות החמורות.
- חומר המליטה חלש ומתפורר, אבני הקמרון וגושי החומר עלולים לפול על הנכנסים לחאן – המצב מסוכן.
- בקמרון קיימים סימני רטיבות חמורה הנובעת מחוסר איטום בגג.
- באומנות ובקירות של חלל הכניסה המישקים ריקים, חומר המליטה מתפורר, הדבר פוגע ביציבות הקירות והקמרון, המצב עדיין אינו מסוכן.

בתמונה 3: נטיית העומנה, סדקים בקיר ובקמרון, סימני רטיבות, פגיעה ביולוגית.
בתמונה 4: סדק חמור בקמרון, סכנת נפילת האבנים, גושי חומר המליטה וטיח.

1. מילוי עמוק של הסדקים והמישקים בקמרון 20 מ"ר.

4. גראוטינג בקמרון, באומנות ובקירות – 70 מ"ר.
