לכבוד  
 דר' אלון שביט  
 מכון ישראלי לארכיאולוגיה

**חוות דעת הנדסית בנושא: עבודות הצלה בחאן לוד – עבודות 2012**

**ייצוב הקיר באגף הצפוני (הפינה הדרום מזרחית).**

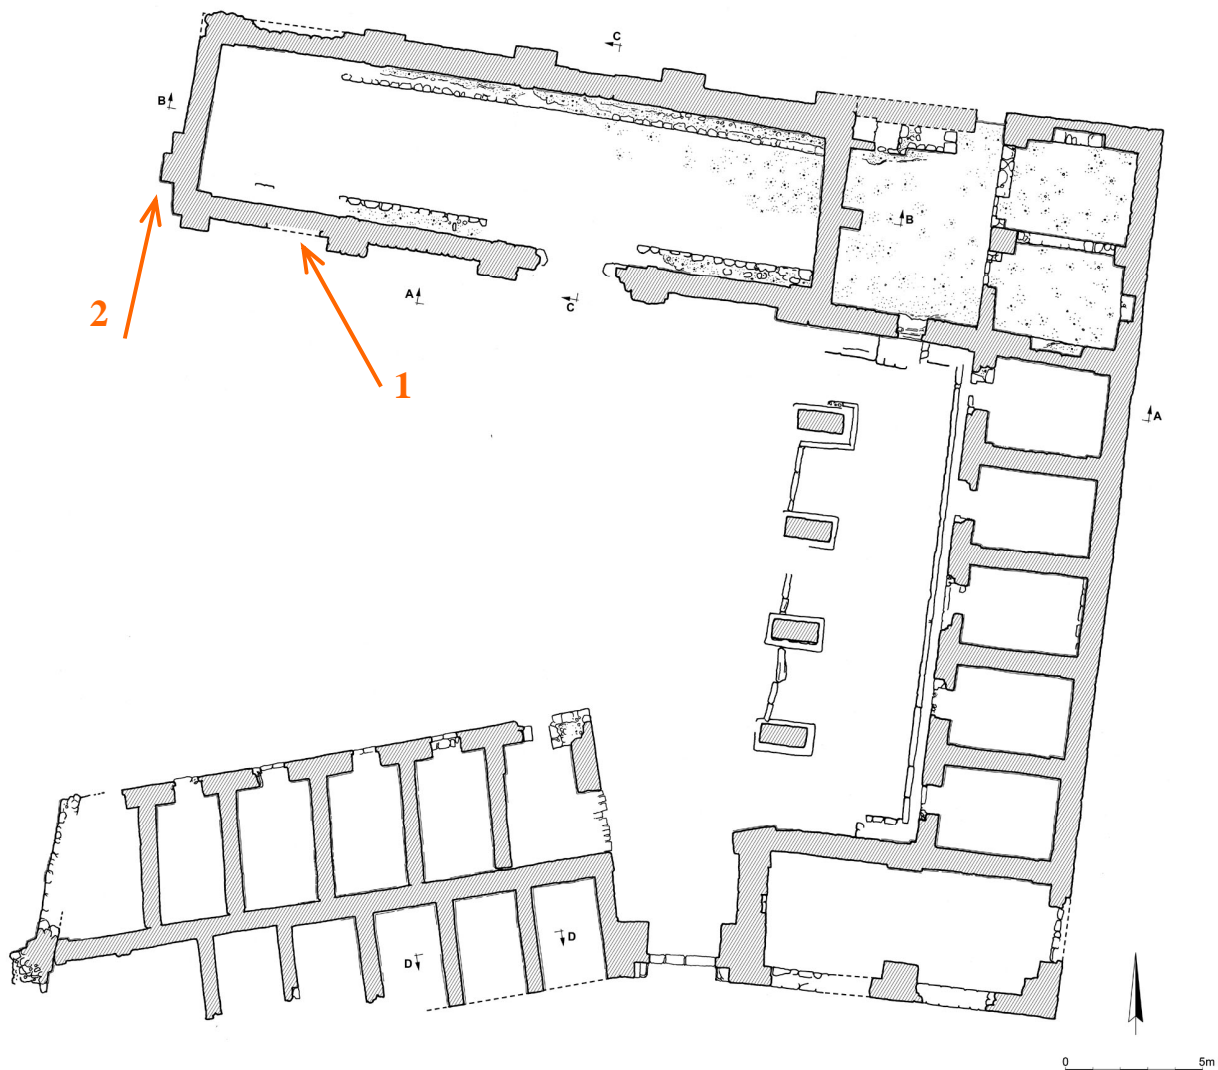
**תכנית כללית. סימון המקומות לטיפול**

**1** - שחזור דופן וליבת הקיר מאבנים; **2** - החלפת תמיכות עץ לתמיכה בשקי חול גדולים

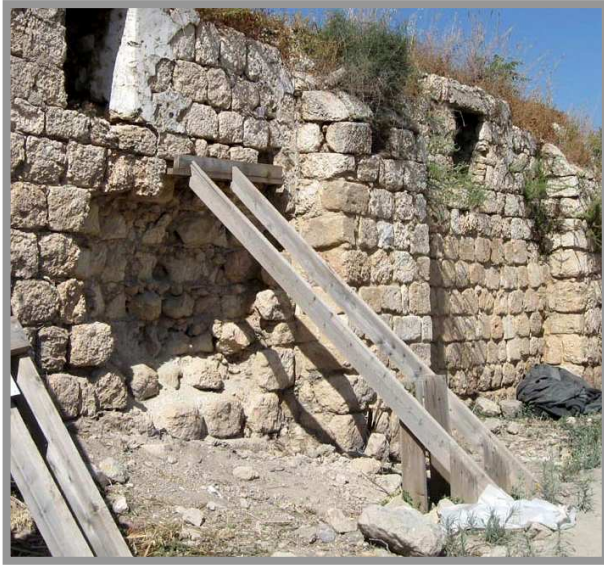
מצב קיים: דופן הקיר והליבה נהרסו, חלקי תמיכות עץ נגנבו.

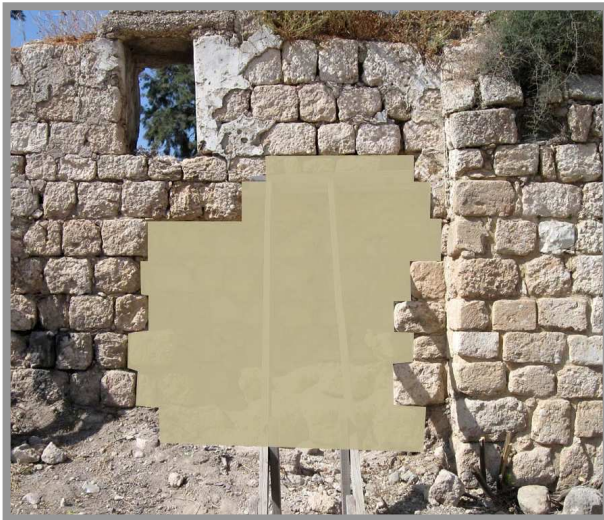
איזור שיחזור הקיר

**1.** באגף הצפוני בקיר החזית הפונה לחצר, קיים איזור בו הדופן החיצונית וליבת הדבש של הקיר נהרסו. בעבודות ההצלה בשנת 2007 הורכבו תמיכות עץ זמניות במקום. עם הזמן חלקי התמיכות נגנבו, המצב הפך ליציב חלקית, במידה וייגנבו חלקי תמיכות נוספים המצב יהיה מסוכן. המלצות: שחזור הדופן החיצונית וליבת הדבש של הקיר.

- תמיכות זמניות נוספות לביצוע העבודות - באחריות הקבלן המבצע.
- פירוק התמיכות הזמניות יהיה בחלקים (לא לכל אורך האזור של שחזור הקיר) ורק לאחר שיחזור של כל הנדבכים, פרט לנדבך האחרון. את האבנים לשחזור הדופן יש להכין מראש.
- האבנים לעבודות השחזור יהיו בגבהים המתאימים לגובה הנדבכים המקוריים.
- המישקים האנכיים בנדבכים הסמוכים לא יהיו בקו אחד.
- חומר המליטה יהיה על בסיס סיד, התערובת לשיקול המשמר.
- נפח השחזור כ- 5 מ"ר של דופן הקיר החיצונית וליבת הקיר.

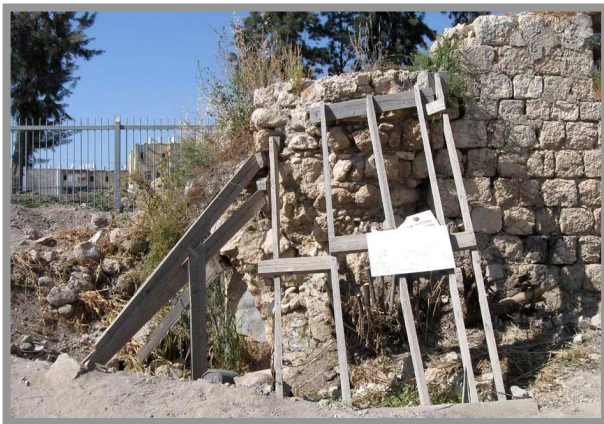
פינה דרום מערבית. איזור תמיכה על ידי שקי

**2.** בפינה הדרום מערבית של האגף הצפוני ישנם שרידי קירות וזיזי קמרן בלתי יציבים. בעבודות ההצלה בשנת 2007 הורכבו תמיכות עץ זמניות בפינת המבנה. עם הזמן חלקי התמיכות נגנבו. המלצות: החלפת תמיכות העץ לתמיכה בשקי חול גדולים.
