## ח'אן אל חילו- לוד

עונת 2012

### תאופיק דעאדלה ויובל גדות

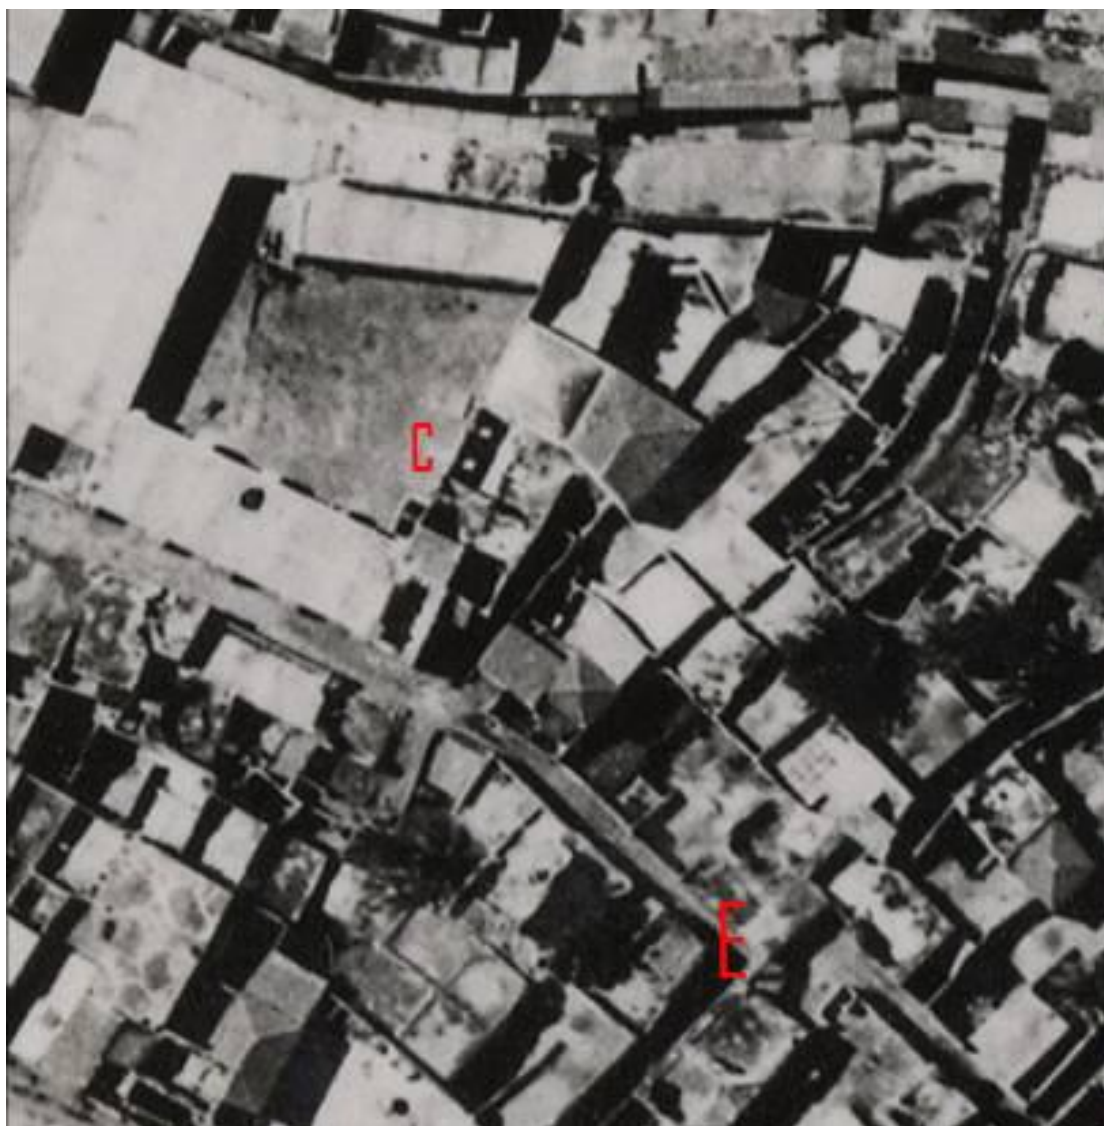
איור מס' 2: סימון שטחים C ו-E על גבי צילום אוויר משנת 1936.

שטח זה נפתח כשטח חדש מחוץ לגבולות הח'אן. השטח נבחר על סמך תוכניות ותצלומי אוויר של העיר מתקופת המנדט (איור מס' 2). בתכניות ובצילום האוויר במקום נראה מפגש צומת רחובות מרכזי אשר מורכב מרחוב צפון דרום שחוצה את העיר ממשיך אל מחוצה לה לכיוון השדות שהשתרעו מצפונה, ורחוב מזרח מערב שעובר מצפון ובצמוד לח'אן וממשיך למערב העיר.

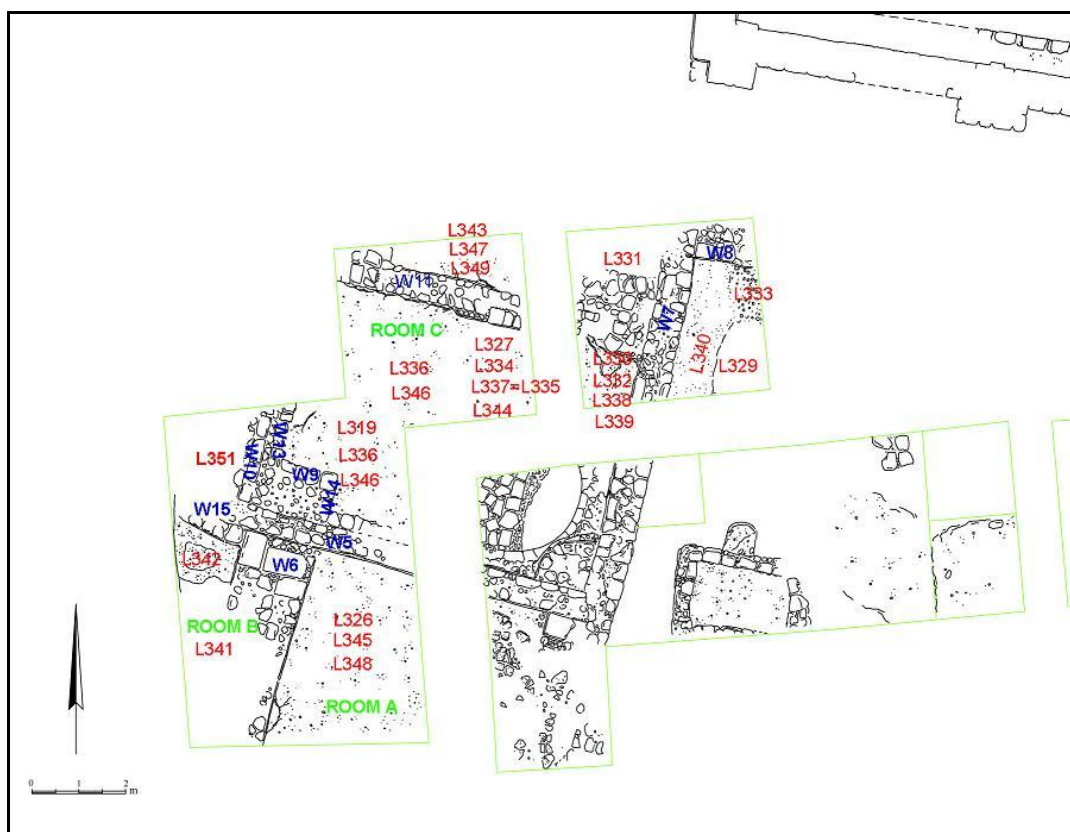
איור מס' 3: תכנית שטח C.

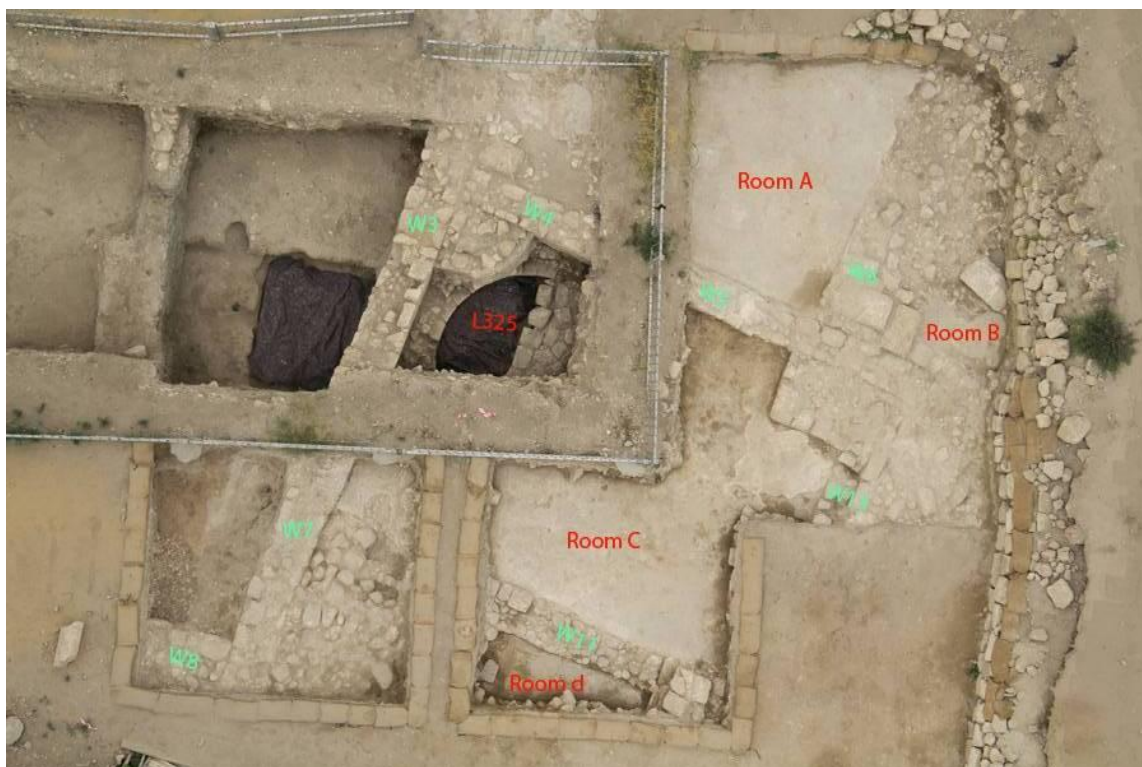
איור מס' 4: מבט מהאוויר על שטח C.

להלן מובא תיאור ראשוני של תוצאות החפירה בשטח C. התיאור יהיה על-פי היחידות הארכיטקטוניות שנחשפו.

#### חדר A:

גבולות החדר נחפשו בחלקם במהלך החפירה ואחרים ניתנים לשחזור. קיר W5 תוחם את החדר מכיוון צפון. מכיוון מערב ניתן לראות באופן ברור יסוד של קיר, W6, שאבנו נעקרו ממקומן. קיר זה הפריד בין חדרים A ו-B ממערב לו. מכיוון צפון מערב של החדר, בנקודת המפגש שבין קירות W5 ו-W6 ישנן מספר אבנים גדולות אשר ייתכן והיוו בסיס לאומנה. קיר W5 בנוי לכיוון מערב-מזרח, בחלקו המזרחי הוא יוצר פינה עם קיר W3, הקיר הסוגר את חצר הח'אן. נראה לפיכך שקיר W3 תחם את חדר A מצד מזרח. הקיר הדרומי של החדר לא נחשף בשטח החפירה. קיר W5, המרכזי שבקירות אשר נחשפו, בנוי משתי שורות חיצוניות של אבני שדה מסותתות בגדלים בנונים וביניהם מילוי של אבנים קטנות. הקיר היה מטויח משני צדדיו.

בתוך שטח החדר נחשפו מספר רצפות שהונחו אחת על-גבי השניה. בחלק הצפון-מזרחי של הריבוע נמצאה רצפה (L.326) עוד בעונה הקודמת. הרצפה (גובה 47.453) עשויה מטייח אפור, ובו חלוקי נחל קטנים וצדפות. לאחר פירוק הרצפה (L.326), נמצאה רצפה נוספת (L.345) אשר הונחה על תשתית של סיד ביחד עם אדמה חומה ואבנים קטנות. התשתית יצרה הגבהה לרצפה 345 והיא הייתה קשה לפירוק. בפירוק הרצפה נמצאו מעט חרסים, עצמות, מסמרים ומכסה של קופסת מתכת.

מתחת לרצפה 345 נמצאה רצפה נוספת (L.348) בגובה 47.00. רצפה זו דומה לרצפה אשר הונחה מעליה והיא עשויה מטייח ובה חלוקי נחל וצדפות.

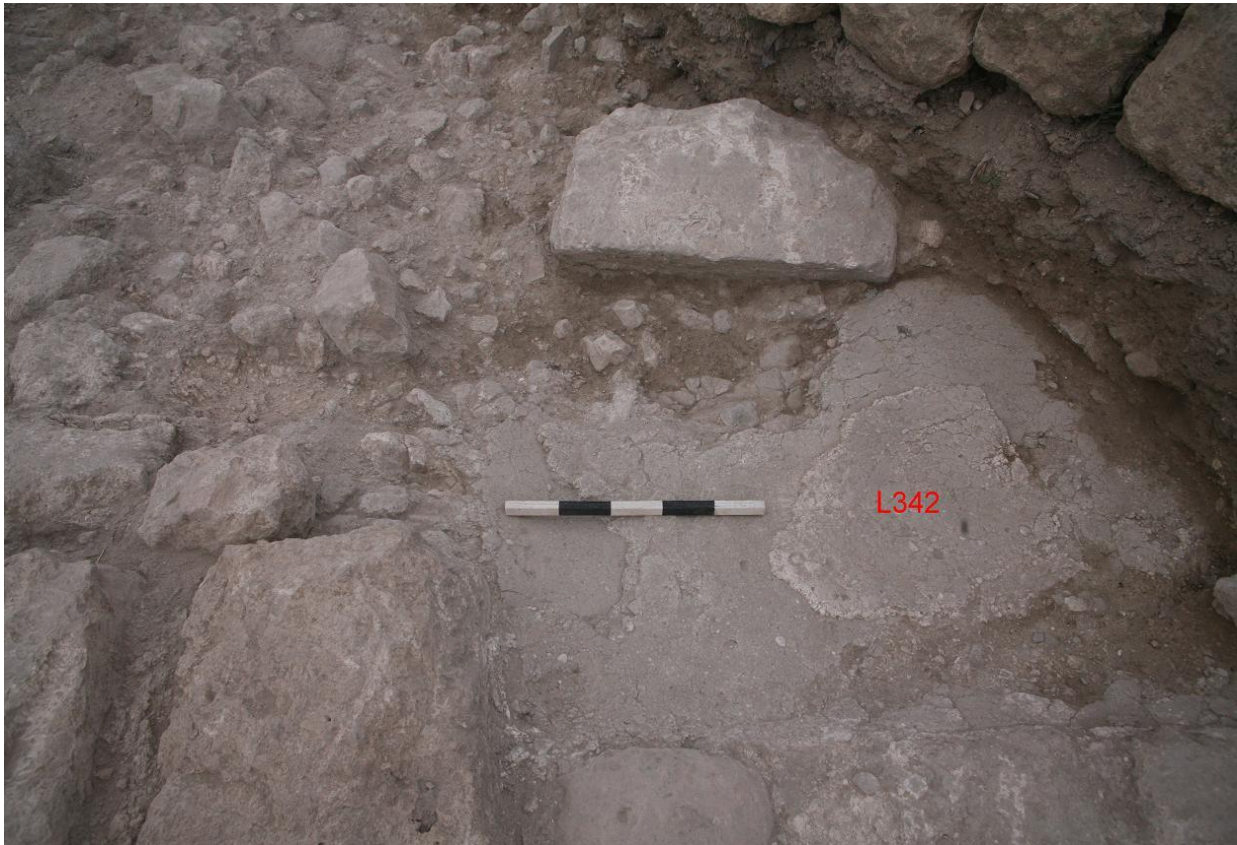
**איור מס' 6: רצפה 342.**

מכיוון מערב לחדר A נמצא כנראה חדר נוסף, חדר B (איור מס' 5). מרבית שטחו של החדר נמצא מחוץ לגבולות החפירה ולכן לא ניתן לעמוד על גבולותיו. ממזרח גובל החדר בקיר W6 ומצפון בקיר W15. קיר זה בנוי בתוואי מזרח-מערב, והוא עשוי משורה אחת של אבני שדה מהוקצעות ופנו הדרומי מטויח. ממערב לקיר W6 נמצאה רצפת טייח אפורה, L.342 (איור מס' 6, גובה 47.399). רצפה 342 לא פורקה בחפירה זו אך מאחר והיא נהרסה בחלקה הדרומי, ניתן לראות כי היא בעלת שלוש שכבות לפחות ובין הרצפות תשתית. הרצפות דומות בבנייתן ואופיין לרצפות 326 ו-348. רצפה 342 נפגעה על ידי מפולת (L.341) מכיוון דרום. המפולת כנראה הרסה את המשך הרצפה והיא לא נחפרה בעונה זו. רצפה 342 ניגשת לקיר W15 שהוא נראה המשך או עיבוי של קיר W5 אך היחסים ביניהם לא ברורים מספיק.

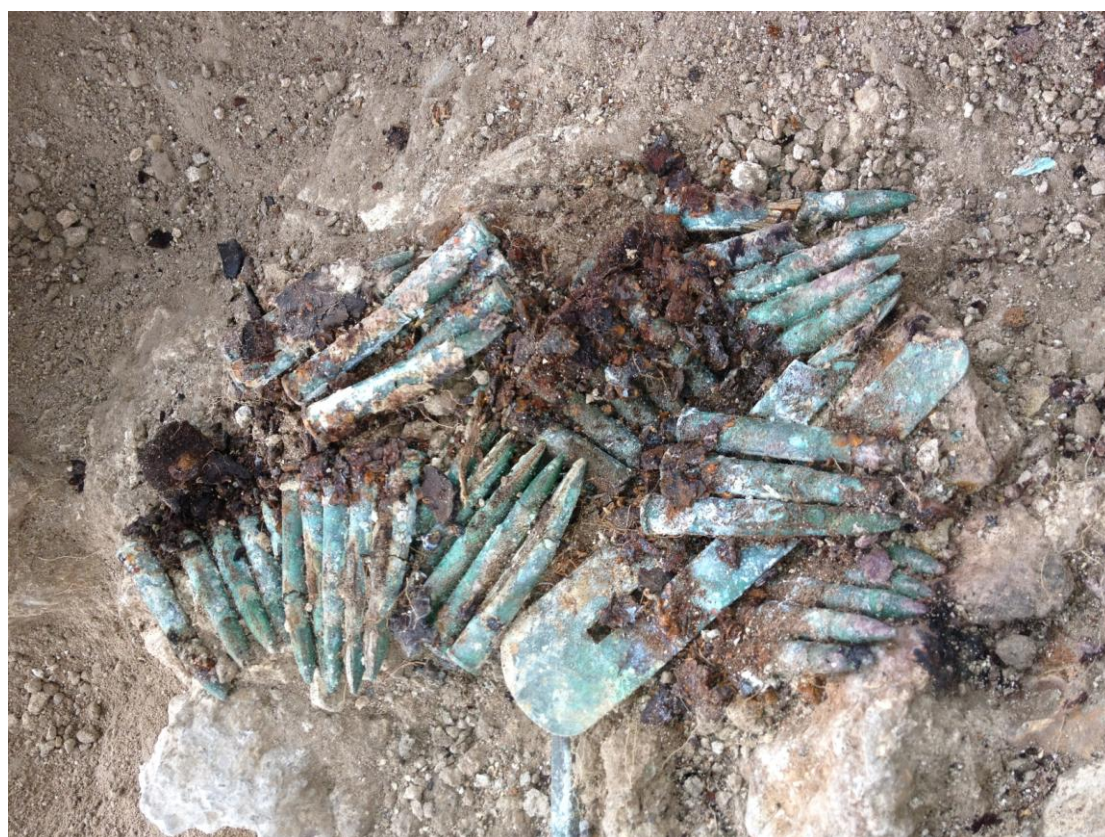
איור מס' 8: מצבור כדורים.

בפינת החדר הדרום מערבית נחשף, ככל הנראה, בסיס אומנה המורכב מהקירות W9, שנבנה לכיוון מזרח-מערב וקיר W14 אשר המפגש ביניהם יוצר את הפינה של האומנה. האומנה בנויה מאבני שדה קטנות ומהוקצעות שנשתמרו בנדבך אחד או שניים. נראה שהאומנה נבנתה בשלב מאוחר לקיר הדרומי, W5, שכן אבניה ניגשים לשורת האבנים המהווה את הפן הצפוני של הקיר (איור מס' 7). ייתכן (עדיין טעון בדיקה) שהאומנה מאוחרת גם לקיר המערבי, W13. קיימת הסבירות שזהו שלב טכני בתהליך הבניה שבו נבנו הקירות התוחמים את החדר ולאחר מכן האומנה הפנימית אך גם ייתכן שהיא נוספה בשל שינוי כלשהוא שחל בצורת החדר.

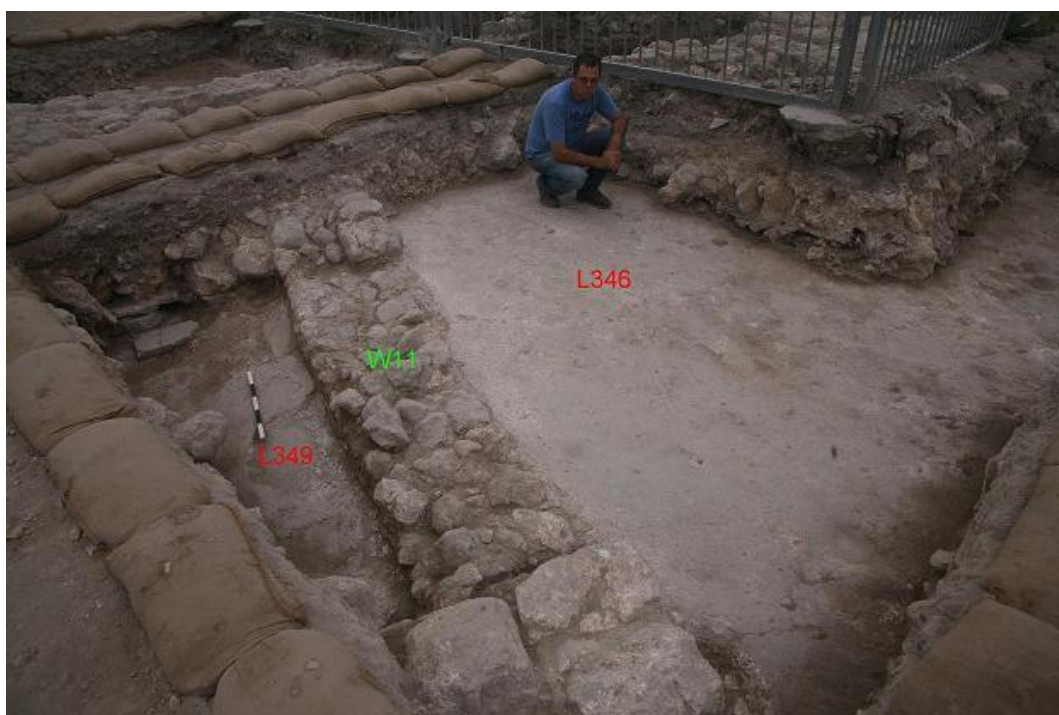
איור מס' 9: רצפות 346 ו-349.

תחילתו של חדר נוסף נחשפה מצפון לחדר C (איור מס' 9). חדר זה נתחם בדרומו על ידי קיר W11 אשר נמצא מטויח ואילו גבולו המזרחי הוא קיר W7, הקיר המפריד בין שורת החדרים וחצר הח'אן. החדר נמצא מרוצף ברצפת טיח, 349, אשר מפלסה נמוך מהרצפה 346 בחדר C (איור מס' 10). פנים החדר נמצא מלא באבני מפולת, 343. בתוך המפולת מעל הרצפה נמצאה אבן סף גדולה, יכול להיות כי מקומה של אבן זו היה באזור הקיר והיא שמשה לפתח החדר לכיוון צפון. החדר ממשיך מעבר לגבולות החפירה לכיוון צפון ורק קטע קטן מחלקו הדרומי נחשף בעונה הנוכחית.

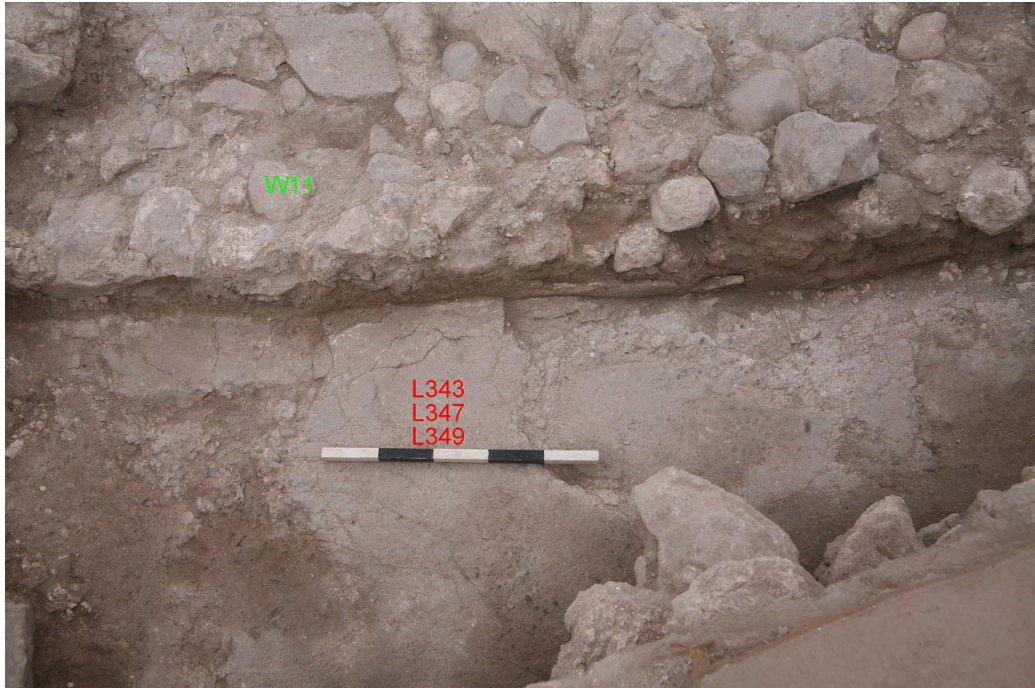
איור מס' 10 : רצפה 349.
