### עבודות הצלה בחאן לוד - ייצוב הקיר הנטוי בסמוך לכניסה הראשית (פינת האגף הדרומי).

עבודה זאת בוצעה על פי הזמנת מכון ישראלי לארכיאולוגיה, הינה שלב בעבודות הצלה בחאן לוד.

מטרת העבודה: ייצוב הקיר הנטוי בפינה הצפון מזרחית באגף הדרומי של החאן.

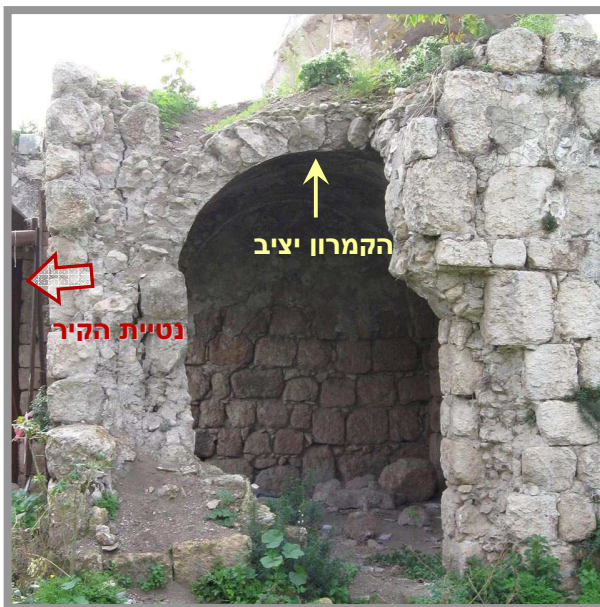
1. פינת האגף הדרומי נהרסה (או פורקה), הדבר מנמיך את יציבות המרחבת של הקירות. הקיר המזרחי נטוי, הנטייה כ-30 ס"מ מאנך. צורת הקמרון עדיין יציבה, אין חשש לקריסתו.

המלצות: 1. טיפול שימורי בקיר (מילוי מישקים, גראוטינג); 2. בדיקה חישובית של יציבות הקיר, (החישוב - ראה עמ' 3 - הצביע על כך שניתן לייצב את הקיר באמצעות עבודות שימור בלבד, ללא חיזוקים קונסטרוקטיביים); 3. שחזור הפינה וקטע הקמרון (שלב ב').

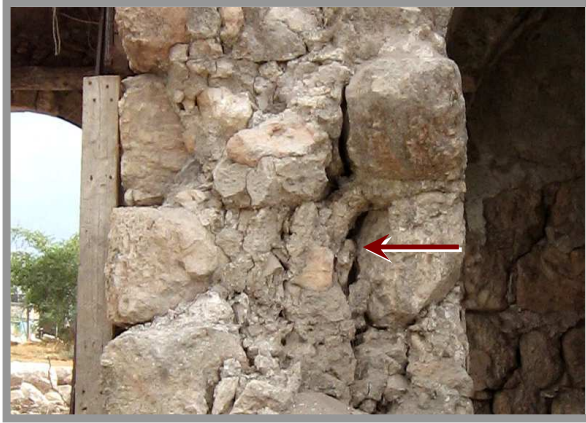
3. קיים פיצול בין דפנות הקיר המזרחי, הבעיה טיפוסית לקירות דו-פנייים.  
המלצה: גראוטינג בחומר המליטה על בסיס סיד גדראולי. העבותה תבוצע בשכבות של כ- 30 ס"מ על מנת לא ליצור לחץ פנימי על דפנות הקיר.

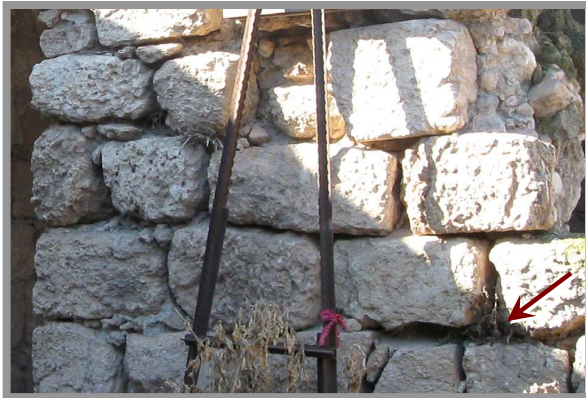
4. חומר המליטה נהרס / נשתף, מישקים ריקים, כתוצאה מכך אבני הקיר אינן מחוברות לגוש אחיד.  
המלצות: מילוי מישקים עמוק בחומר המליטה החדש על בסיס סיד.

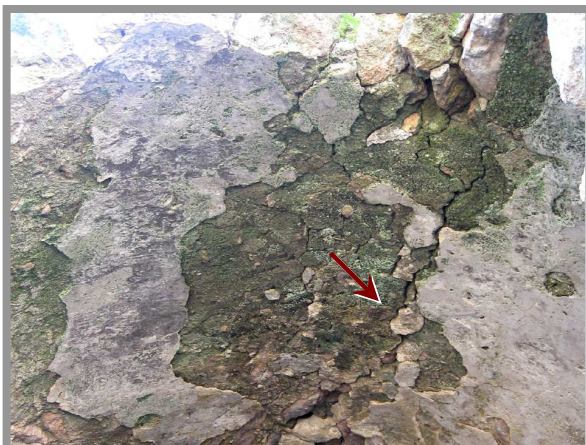
6. קיימים סדקים בראש הקמרון, וקיימת סכנת נפילת אבני קליו וגושי חומר המליטה.  
המלצות: הסרת החומר המתפורר ומילוי מישקים עמוק (שלב ב'). טיפול בטיח - לשיקול המשמר.
