# לוד העתיקה

שימור חאן אל חילו  
ומסבנת אל פאר, 2013

דוח ביצוע על ידי אדריכל גיורא סולר  
מרץ 2014

העבודות בוצעו עבור עיריית לוד

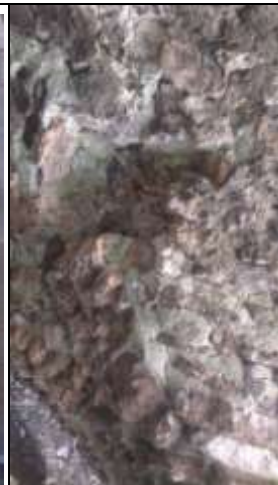
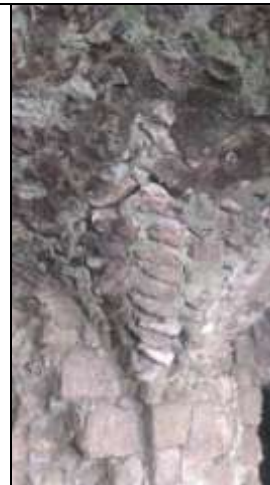
מילוי משקים עמוק: בחלק הימני אחרי ובשמאלי לפני

נעשה כיחול עמוק ומילוי מרווחים בין אבני קירות ובעיקר בין אבני הקמרונות. המילוי חיזק משמעותית את הקמרונות ואמור למנוע התמוטטויות בשנים הקרובות.

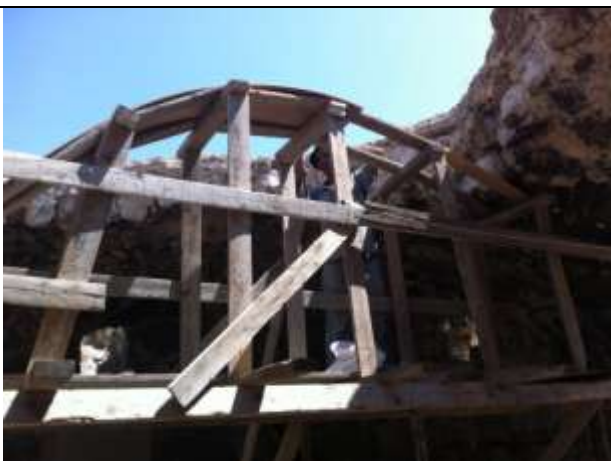
הכנת תבנית לשחזור קשת הקמרון

הקמרון המרכזי באולם אשר קרס בחורף 2013

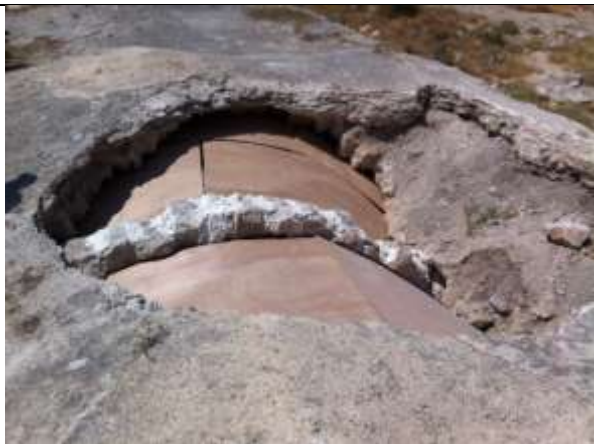
תבנית הקמרון המרכזי והקשת המרכזית  
המשוחזרת

פיגומים לתבנית הקמרון המרכזי באולם

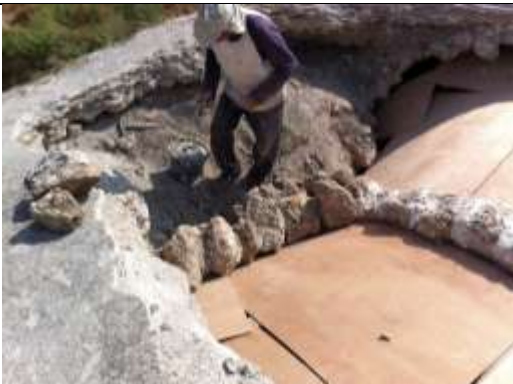
חתך בקמרון המציג מילוי מסיבי ושכבות טיח רבות

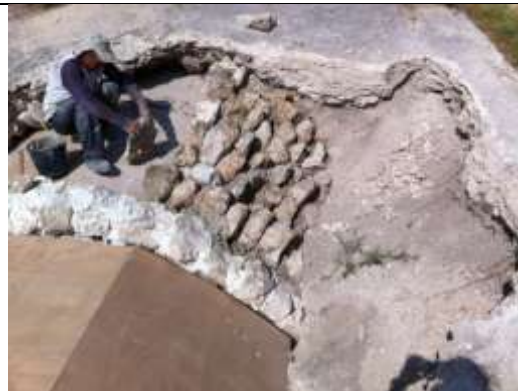
שחזור הקמרון בבנייה אנכית של אבנים

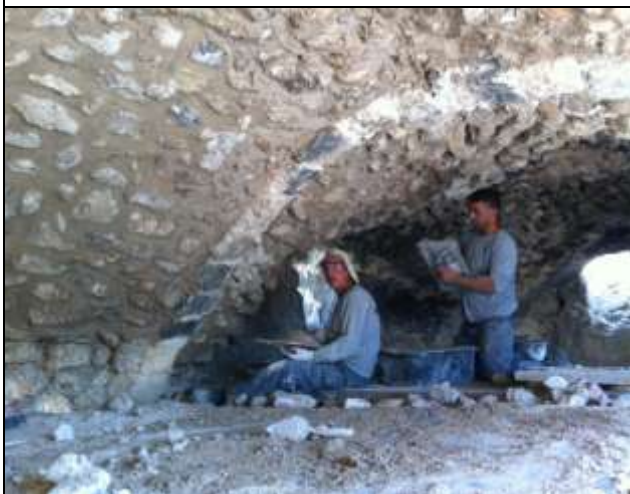
מילוי משקים עמוק בתקרת האולם למניעת קריסה עתידית

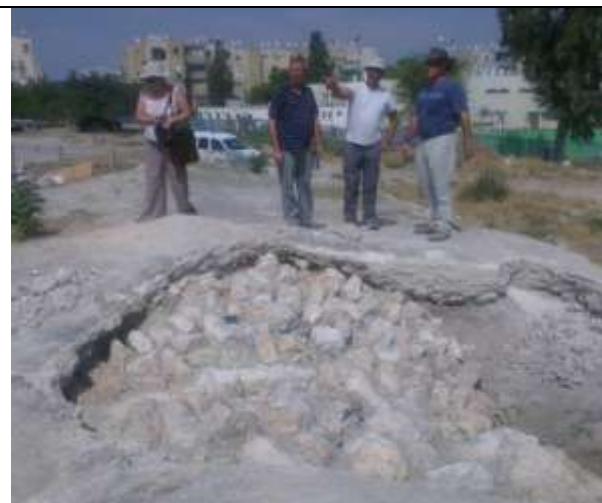
בקרה על מבנה הקמרון לפני מילוי וטיח

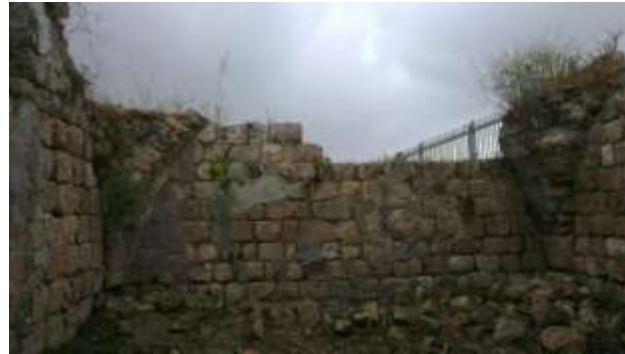
הקמרון המערבי של אולם החאן לפני תחילת העבודות

כמו כן שוחזר הקמרון המערבי באולם זה, אשר היה חסר לגמרי.  
 לצורך שחזורו והשלמת גג המבנה, שוחזרו חלקית גם הקירות שנושאים אותו.  
 בכך התקבל אולם ארוך, שלם בקירותיו ובקמרונותיו.

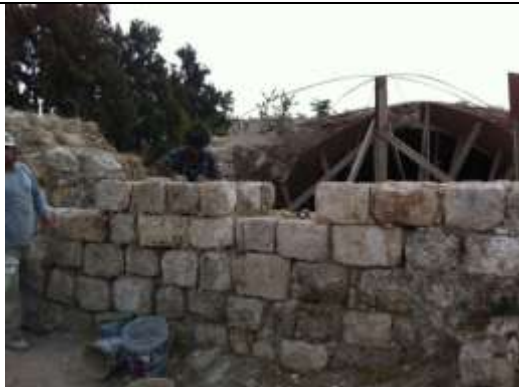
שחזור הקיר המערבי לגובה בסיס הקמרון

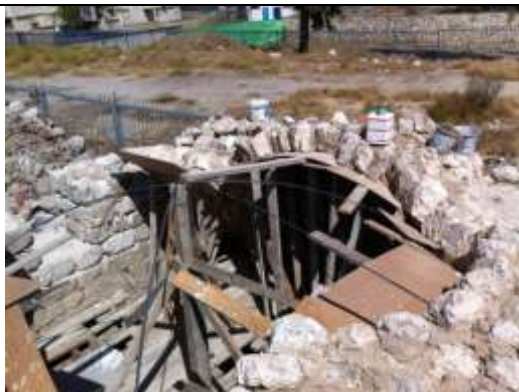
בניית הקמרון באמצעות אבנים ניצבות

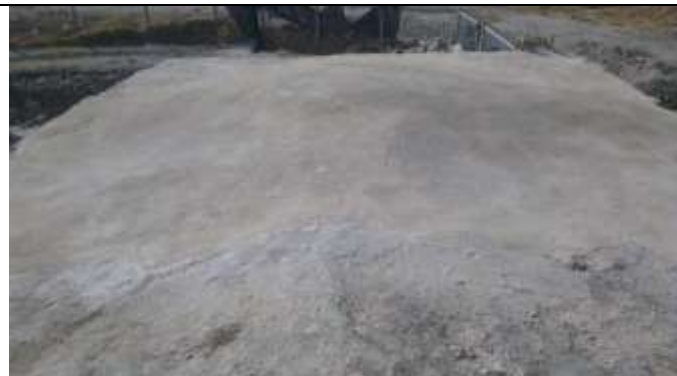
סגירת הקמרון בטיח

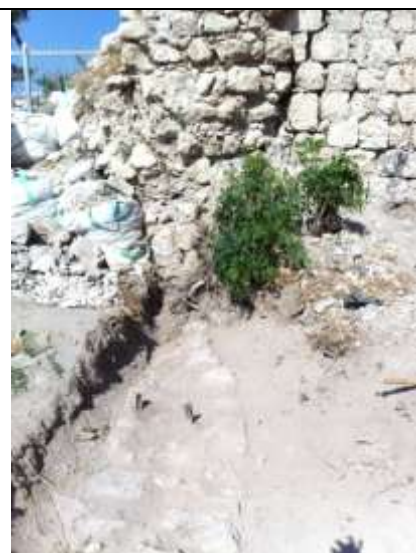
חשיפת בסיס הקיר המערבי הסוגר  
של החאן

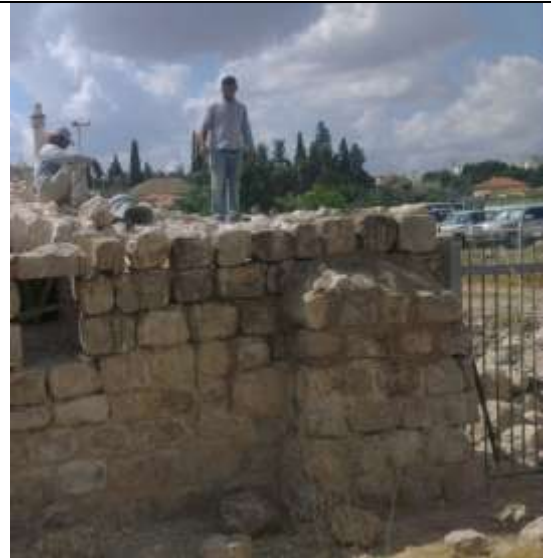
בחן צפוני-מערבי שוחזר לצורך תמיכת האולם

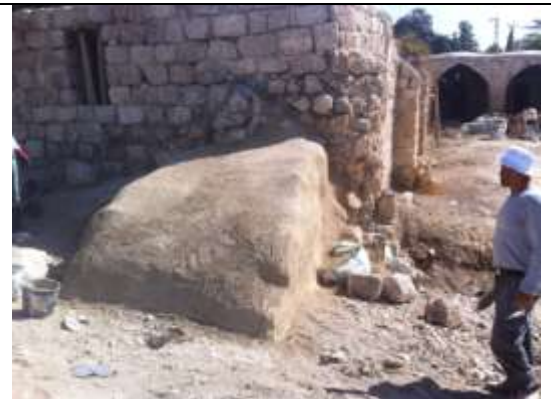
גמר בטיח סיד של בחן אבני הדבש

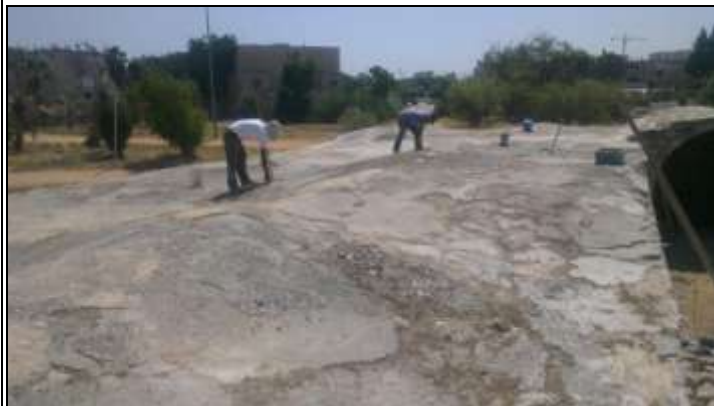
מילוי שיטתי של סדקים בגג

חלק ניכר מהעבודה הושקע בניקוי מלא של הגגות, חיסול הצמחייה ומניעת צמיחתה מחדש, סגירת כל החורים והפערים בגג ומריחה של כולו בשכבת טיט. הגג לא נאטם נגד חדירת מי גשמים, אולם נבדקו השיפועים שלו, כדי להבטיח שלא יעמדו עליו מים.

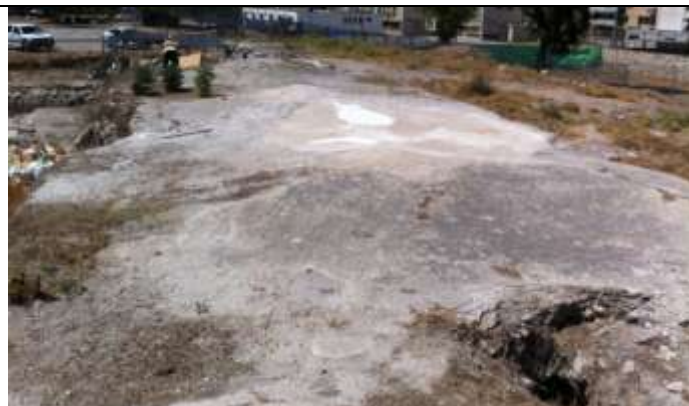
חורים, ליבה חשופה וצמחיה בגג לפני תחילת העבודות

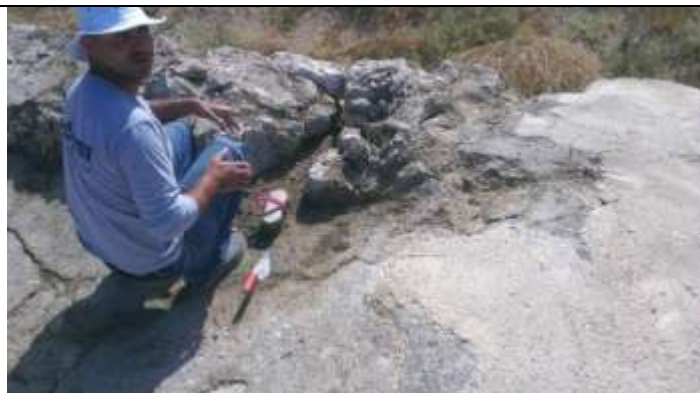
פתיחת ניקוזים ושיקומם

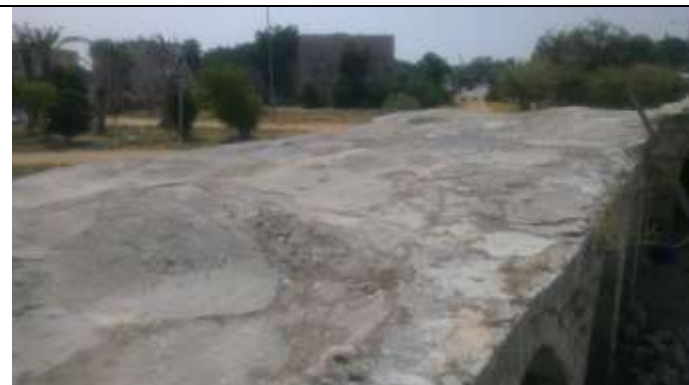
גג האגף המזרחי לאחר ביצוע העבודות

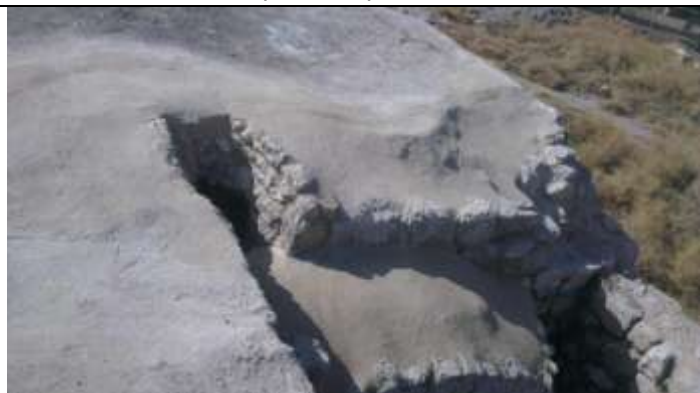
ביצוע עבודות גמר בשולי גג האולם למניעת המשך בלייה

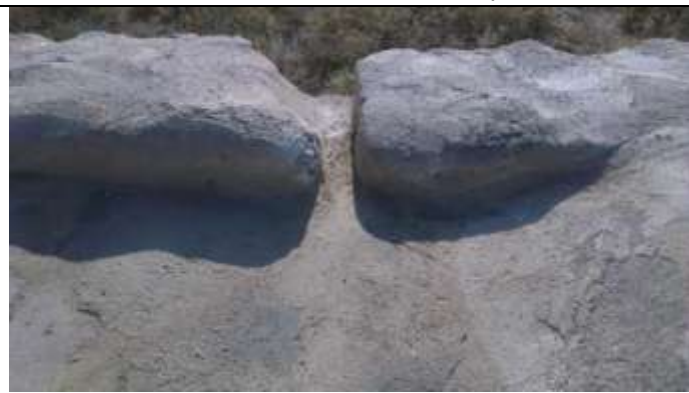
פתח הניקוז לאחר גמר הטיפול בו

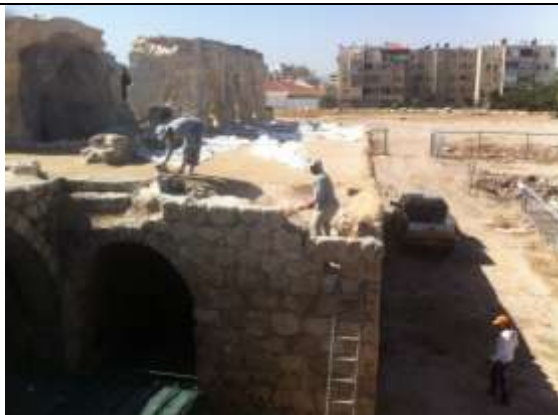
עבודות גמר בשולי הגג של האגף הדרומי

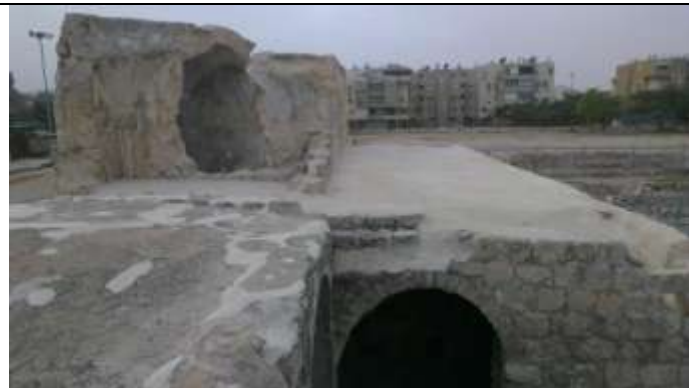
יציקה מלאה של גג האגף הדרומי שהיה במצב שימורי קשה

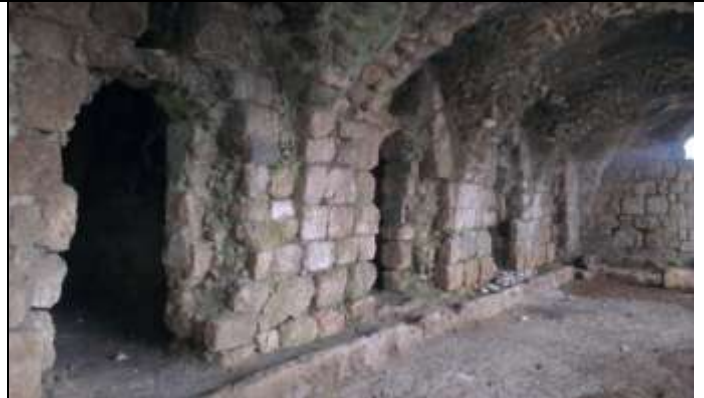
מראה הפורטיקו המזרחי לפני העבודות

חדרים באגף המזרחי טופלו באמצעות כיחול עמוק והחזרת אבני פתחים. החזרת האבנים נועדה למנוע המשך התדרדרות והתחלה של יצירת חללים שימושיים שאף ניתנים לסגירה.

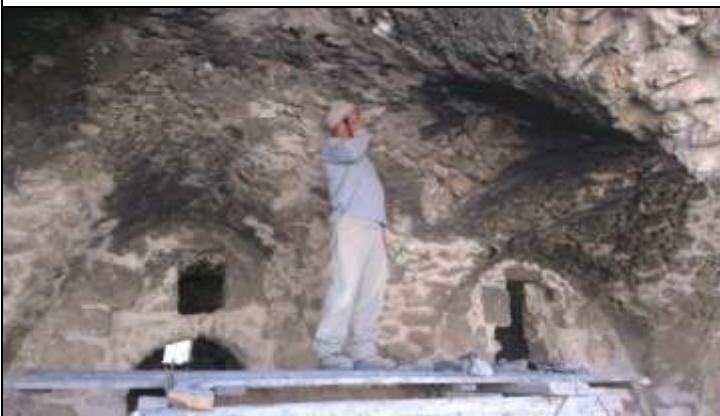
מילוי משקים שיטתי בכול תקרת הפורטיקו המזרחי

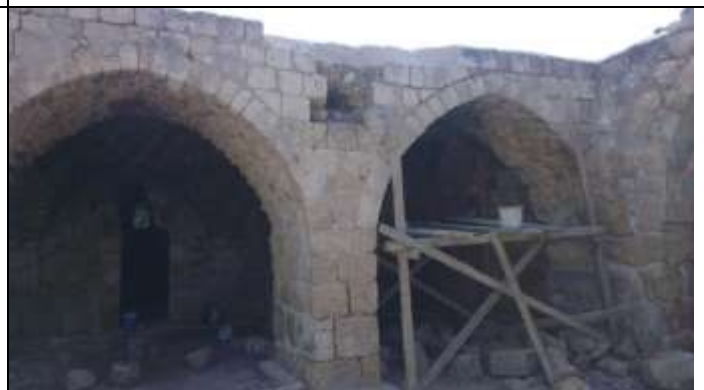
ייצוב קשתות האגף המזרחי

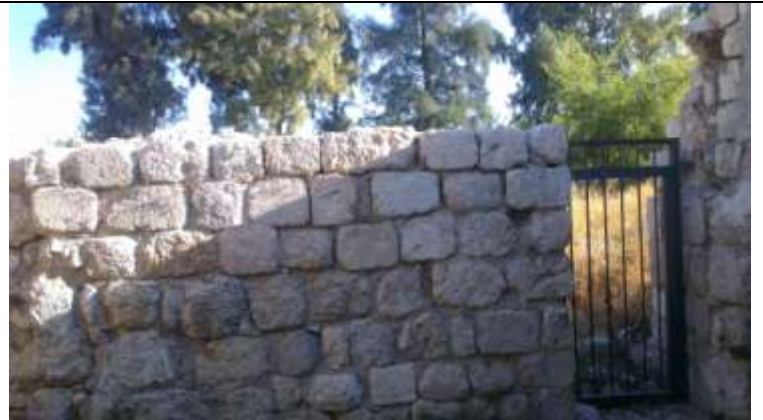
הגבהת השער והקיר הצמוד לו למניעת כניסה לחאן

הוגבה חלקו המזרחי הקיר הצפוני של המתחם, במקום בו יש שער כניסה מקורי. בשלב העבודות הקודם הותקן בפתח שער ברזל, אולם זה לא מנע כניסה לחאן. בשלב הנוכחי הוספו מוטות אנכיים מעל השער. אלה והגבהת הקיר אמורים להקשות על כניסה לא מבוקרת לחאן.

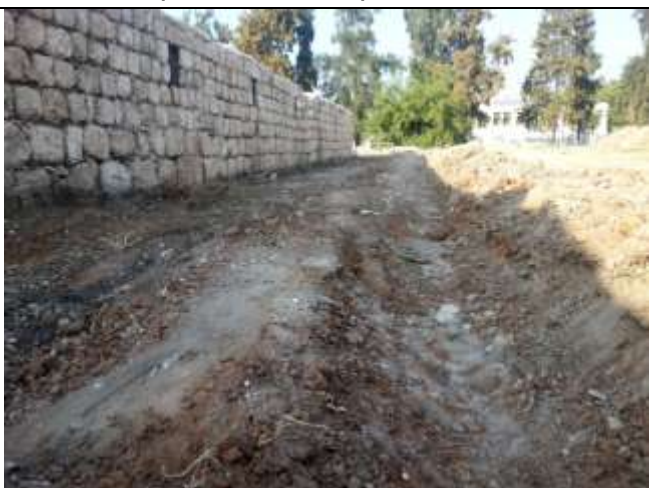
תעלת ניקוז ממזרח לחאן

הריסת לוד ההיסטורית ופילוס שטח ההריסות, גרם להגבהת מפלס הקרקע מחוץ לחאן באופן משמעותי. כתוצאה מכך הפך החאן למקום הנמוך באזור, אליו זורמים מי נגר עילי (גשם). כדי להקטין משמעותית את נזקי הנגר בוצעו עבודות ניקוז היקפיות יסודיות, ע"י חפירת תעלה רחבה לאורך כל הקירות הצפוני והמזרחי של החאן, וכן בצמוד לגדר ממערב לחאן, תוך הרמת סוללת עפר במקביל לתעלה.

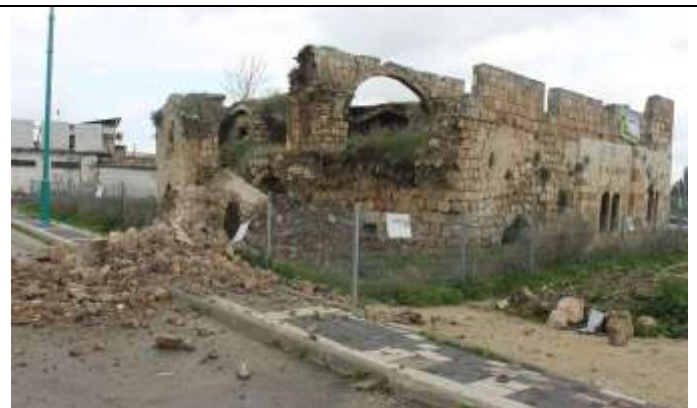
הסדק בקיר הצפוני לפני העבודות

התמוטטות האגף הדרומי על הגדר בחורף 2013
